Informe Final Dirección de Aeropuertos

Fecha: 30/12/09
N° Informe: 67

INFORME FINAL N° 67 AUDITORÍA A LAS
OBRAS DE CONSERVACION DEL
AEROPUERTO INTERNACIONAL ARTURO
MERINO BENITEZ, DIRECCIÓN DE
AEROPUERTOS DEL MINISTERIO DE OBRAS
PÚBLICAS.

1. SOBRE CONSERVACIÓN MAYOR AEROPUERTO ARTURO MERINO BENÍTEZ, REGIÓN METROPOLITANA, 2008-2009. OBRAS: 1 REPOSICIÓN DE LOSAS DE LA PLATAFORMA DE CARGA; 2 REPOSICIÓN DE LOSAS CALLE DE RODAJE HOTEL Y 3 RANURADO PISTA 17R/35L.

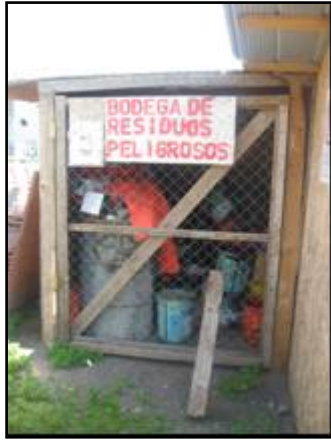
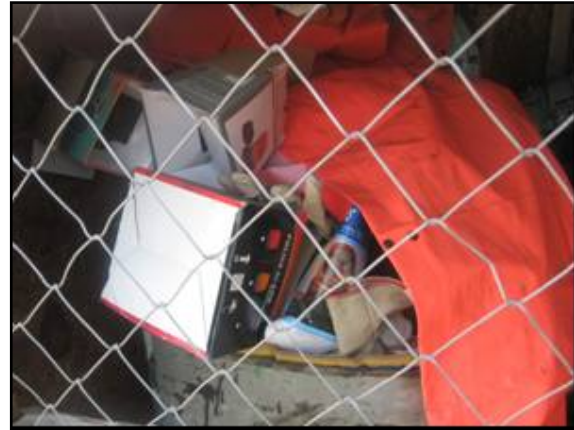
Fotografía 1

En las instalaciones de faenas del contratista, específicamente en la bodega de residuos peligrosos, se almacenan otro tipo de elementos vulnerando lo indicado en el artículo 7, del decreto N° 148, de 2003, del Ministerio de Salud, que aprueba el Reglamento Sanitario sobre Manejo de Residuos Peligrosos, estableciendo que "...queda expresamente prohibida la mezcla de éstos, con residuos que no tengan ese carácter..." (anexo, fotografías N°s 1 y 2).

Además, en dicha bodega tampoco se encontraban disponibles las Hojas de Seguridad (HDS) de los residuos almacenados, ni se contaba con las correspondientes medidas de control para evitar incendios, transgrediendo lo indicado en el anexo 04 "Identificación, Evaluación y Control de Aspectos Ambientales" del Plan de Gestión Ambiental PL-PGA-00, revisión 02, de junio, del presente año, de la empresa contratista.

Al respecto, el servicio acompaña un informe del Ingeniero en Prevención de Riesgos y Medio Ambiente de la Dirección de Aeropuertos, de fecha 5 de noviembre de 2009, que señala que se instruyó al contratista a normalizar el manejo de residuos peligrosos, adjuntando certificado de disposición final de residuos peligrosos con declaración de residuos peligrosos, retirados por la empresa Coactiva de la instalación de faena de la constructora Con Pax S.A.

En lo que concierne, a las hojas de seguridad, señala que en visita posterior al presente examen, realizada por el profesional citado, éstas ya se encontraban disponibles en la respectiva bodega, indicando el tipo de residuo almacenado, así como las medidas de control adoptadas para evitar incendios.

Sobre el particular, cumple manifestar que de la validación en terreno de la información remitida por el servicio en esta oportunidad, se comprobó que con fecha 27 de noviembre del presente, se efectuó el retiro del total de los residuos peligrosos observados; el desarme de las bodegas de almacenamiento los citados materiales peligrosos y de combustibles y limpieza del sector asociado, razón por la que se levanta totalmente la observación formulada.

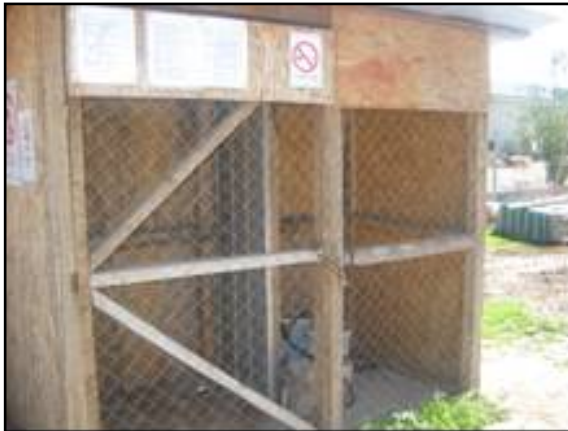
Fotografía 3

Adicionalmente, cabe hacer notar que dicha bodega colinda con un sector de almacenamiento de gasolina destinado a consumo propio, que tampoco cumple con las medidas de seguridad de rotulación y ubicación establecidas en los numerales 6.1.2; 6.1.3.1.1 y 6.1.3.1.3; letra a) respectivamente, del decreto N° 379, de 1986, del Ministerio de Economía, Fomento y Reconstrucción, Reglamento sobre Requisitos Mínimos de Seguridad para el Almacenamiento y Manipulación de Combustibles Líquidos Derivados del Petróleo, Destinados a Consumos Propios (anexo, fotografía N° 3).

Por último, respecto del sector de almacenamiento de gasolina destinado a consumo propio, indica que se instruyó su normalización, sin adjuntar documentación que respalde las acciones señaladas.

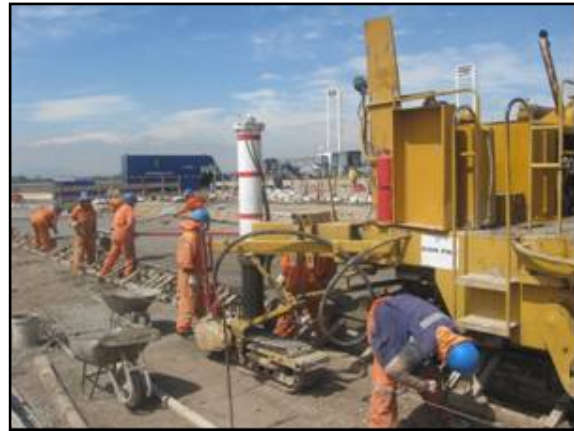
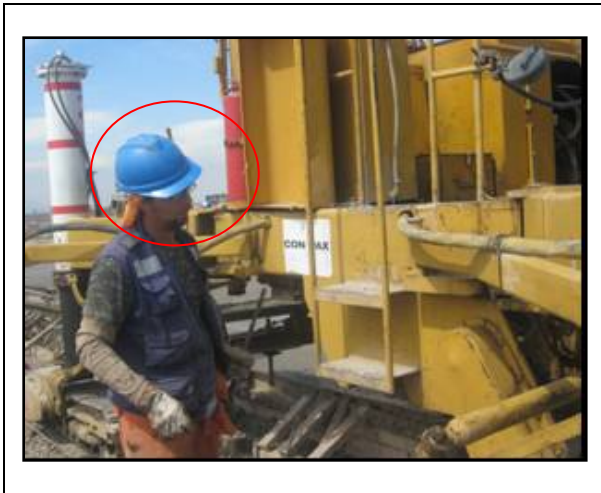
Fotografía 4

Por otra parte, durante la precitada visita, se observó que un empleado de la empresa contratista no contaba con protección visual en el desarrollo de la actividad de hormigonado con equipo tren pavimentador en la reposición de losas, entre las calles Kilo e India, transgrediendo lo establecido sobre este tópico en el punto siete del procedimiento PR-OP-06, "Construcción Losas de Hormigón", revisión 00 de septiembre de 2008, del contratista y el punto "V.- Medidas de Seguridad durante el desarrollo de los trabajos", cuarto párrafo, del Programa de Prevención de Riesgos, Seguridad y Salud Ocupacional del mismo, que establecen la protección visual como un elemento de protección personal, de uso obligatorio para dicha actividad (anexo fotografías N^{os} 4 y 5).

En lo que atañe a la precitada observación, la entidad auditada, acompaña informe de su profesional del área de prevención de riesgos y medio ambiente, argumentando que la irregularidad detectada debe ser sancionada por la empresa contratista, conforme lo establecido en su propio "Reglamento Interno de Orden, Higiene y Seguridad" y el "Programa de PRP, Seguridad y Salud Ocupacional".

Sobre la materia, el servicio auditado se remitió a delimitar la obligación que le asiste al contratista en las irregularidades detectadas, sin acompañar antecedentes que permitan desvirtuarlas, razón por la que se mantiene, por el momento, la observación anotada.

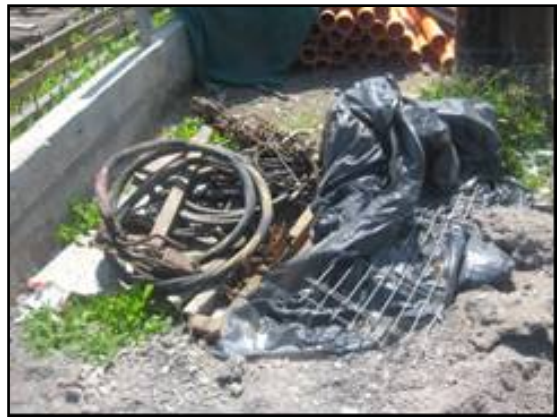
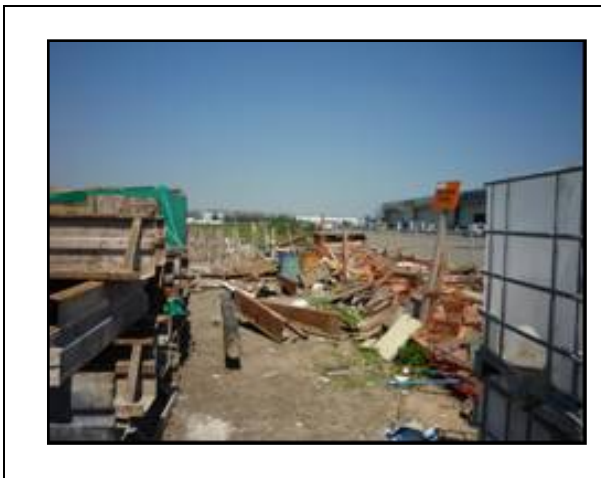
Fotografía 6

En un sector colindante a la zona de carga del aeropuerto, lado sur de la instalación de faenas, se acumulan residuos propios de las actividades del proyecto, en condiciones inadecuadas de orden y limpieza, vulnerando lo indicado en el artículo 11° del citado decreto 594, de 1999, que indica "los lugares de trabajo deberán mantenerse en buenas condiciones de orden y limpieza" (anexo fotografías N^{os} 6 y 7).

Al respecto, el servicio acompaña informe del Ingeniero en Prevención de Riesgos y Medio Ambiente de la Dirección de Aeropuertos, de fecha 5 de noviembre de 2009, que señala que la objeción relativa al orden y limpieza del sector colindante a la zona de carga del aeropuerto, ya fue solucionada. Asimismo, agrega que se dio cumplimiento a la normativa sobre almacenamiento de residuos peligrosos.

Sobre el particular, cumple señalar que de la validación en terreno de la información remitida por el servicio en esta oportunidad, se comprobó que con fecha 27 de noviembre del presente, se efectuó retiro de los tambores con residuos peligrosos y limpieza del sector contaminado, junto con el desarme del sector colindante a la zona de carga del aeropuerto, razón por la que se levanta la observación referida.

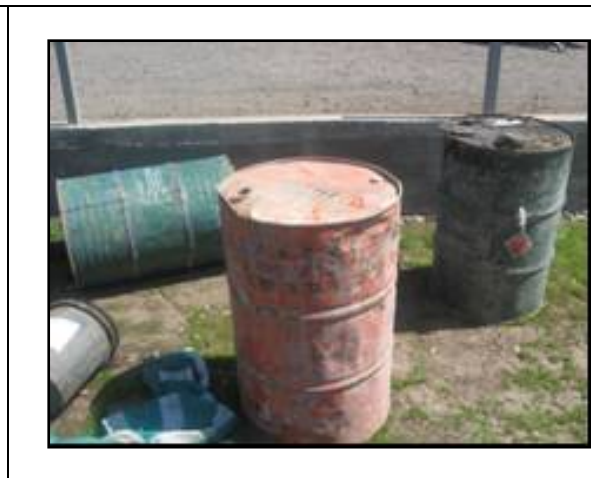
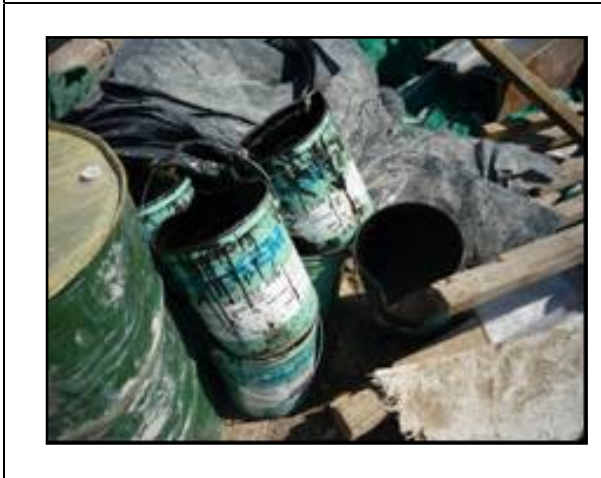
Fotografía 8

Por su parte, en el mismo sector, se constató la presencia de recipientes con residuos peligrosos, en contacto directo con el suelo, lo que no cumple con lo señalado en el artículo 33, del decreto N° 148, de 2003 del Ministerio de Salud, que aprueba el "Reglamento Sanitario sobre Manejo de Residuos Peligrosos" que establece condiciones mínimas de almacenamiento para éstos (anexo fotografías N°s 8 y 9).

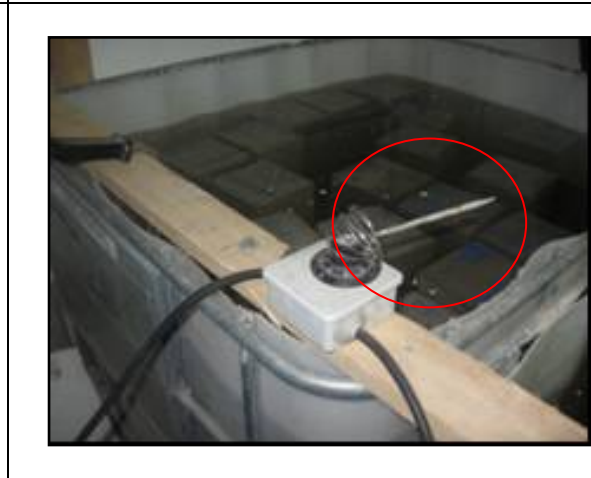
Fotografía 10

Por otra parte, en el laboratorio del contratista se observó que el termostato de una de las piscinas de curado de probetas prismáticas de hormigón, no funciona; lo que no permite asegurar que las probetas se mantienen a una temperatura de 20 grados Celsius, más, menos, 3 grados Celsius, transgrediendo la exigencia de la norma chilena NCh 1017.EOf 75 Hormigón – Confección y curado en obra de probetas para ensayos de comprensión y tracción (anexo, fotografía N° 10).

En su respuesta, el servicio fiscalizado reconoce lo observado, argumentando que por cortes del suministro eléctrico en la instalación de faenas, uno de los termostatos se quemó, exigiéndose al contratista la reposición de éste.

En mérito a lo expuesto y a la verificación en terreno, por parte de personal especializado de esta Entidad de Control, de lo argumentado por la entidad auditada en esta oportunidad, se entiende superada la observación en comentario.
