INFORME FINAL N° 06 DE 2010 SOBRE
AUDITORÍA DE INVERSIÓN DE
INFRAESTRUCTURA EN LA DIRECCIÓN
REGIONAL DE AEROPUERTOS,
REGIÓN DE ATACAMA.-

La fiscalización se realizó sobre una muestra cuyo monto total alcanzó a \$ 1.581.411.559 de inversión, equivalente al 100 % del universo, correspondiente a la adjudicación de la obra "Conservación Mayor Aeródromo de Vallenar".

**ANEXO FOTOGRÁFICO A PREINFORME DE OBSERVACIONES AUDITORÍA
DE INVERSIÓN DE INFRAESTRUCTURA EN LA DIRECCIÓN REGIONAL DE
AEROPUERTOS, ATACAMA.**

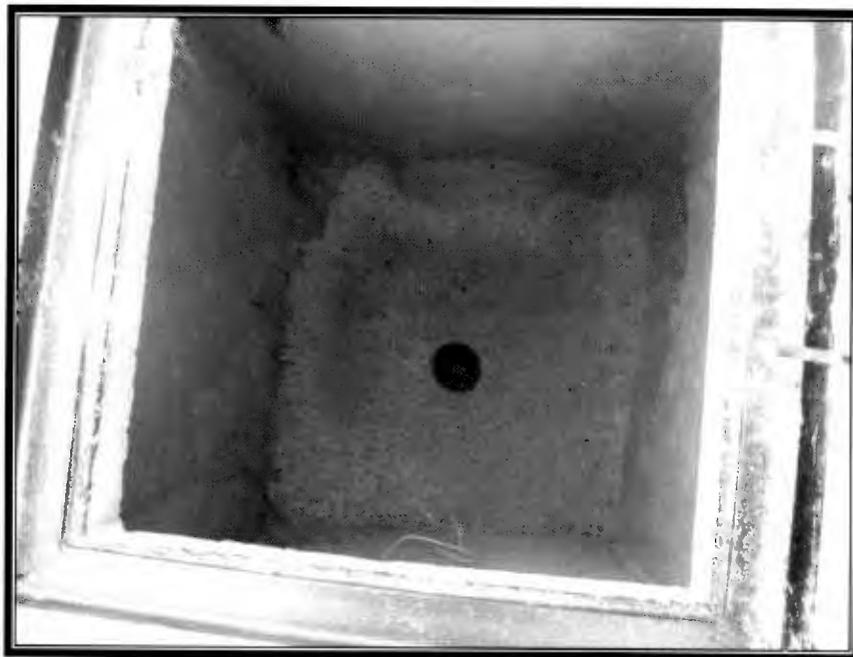
a La fiscalización permitió constatar que el borde perimetral superior de hormigón armado, de la cámara sur del ducto de cruce de pista del Km. 1.106,5, sobre el cual se coloca la tapa de cierre, se construyó girado con respecto a la planta inferior de dicha cámara, situación que no se ajusta a lo indicado en los planos de detalle de la cámara de hormigón tipo B. Ver foto 1 en Anexo.

La respuesta de la Dirección Regional de Aeropuertos, señala que reconoce una desprolijidad de parte del contratista en la ejecución de dicho elemento, situación que fue considerada en sus calificaciones. Agrega además, que a su juicio, lo observado no influye en la operación de este elemento al no ver alterada su función.

Atendida la respuesta remitida por la Dirección Regional de Aeropuertos y, considerando que la construcción de dicho elemento no se ajusta a los planos de detalle contenidos en los antecedentes que rigen el contrato, se mantiene la observación hasta validar su regularización conforme a lo especificado en el proyecto, situación que será constatada durante la auditoría de seguimiento que esta Contraloría Regional realice.

Foto 1. Vista superior, borde de hormigón girado con respecto a la base.

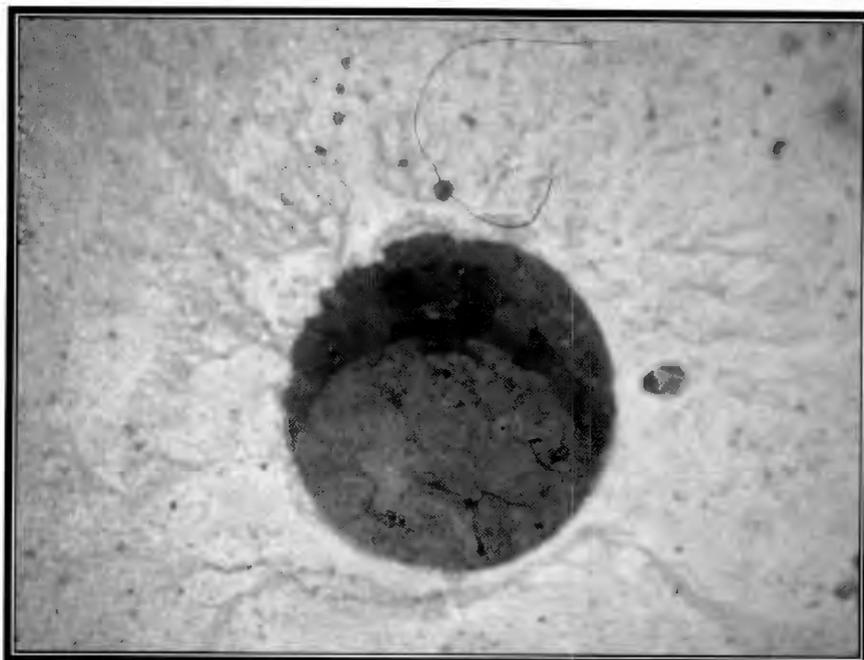
b En forma general se observó en el interior de las cámaras que la entrada vertical del drenaje inferior está tapada con hormigón, contraponiéndose a lo especificado en corte A-A del plano de cámara tipo B, situación que impedirá en el futuro la infiltración del agua que escurra por dichos elementos. Ver foto 2 en Anexo.

Foto 2. Vista superior de drenes verticales tapados con hormigón.

La respuesta de esa Dirección Regional indica que se instruyó a la empresa para que despeje dicha obstrucción y permita el funcionamiento del drenaje.

Sobre lo señalado, se mantiene lo observado, mientras este Órgano de Control no efectúe la validación de las acciones ejecutadas, respecto de las instrucciones impartidas por esa Dirección Regional en la auditoría de seguimiento que debe realizar.

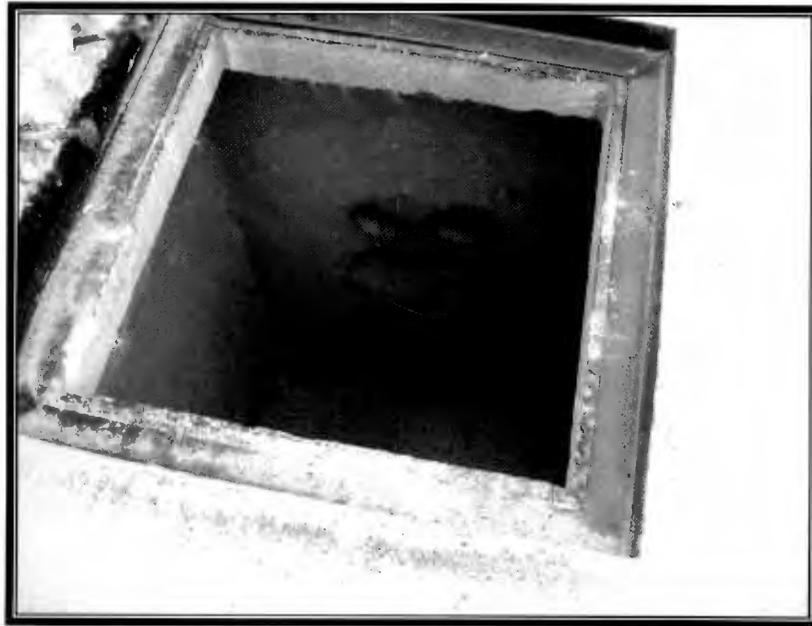
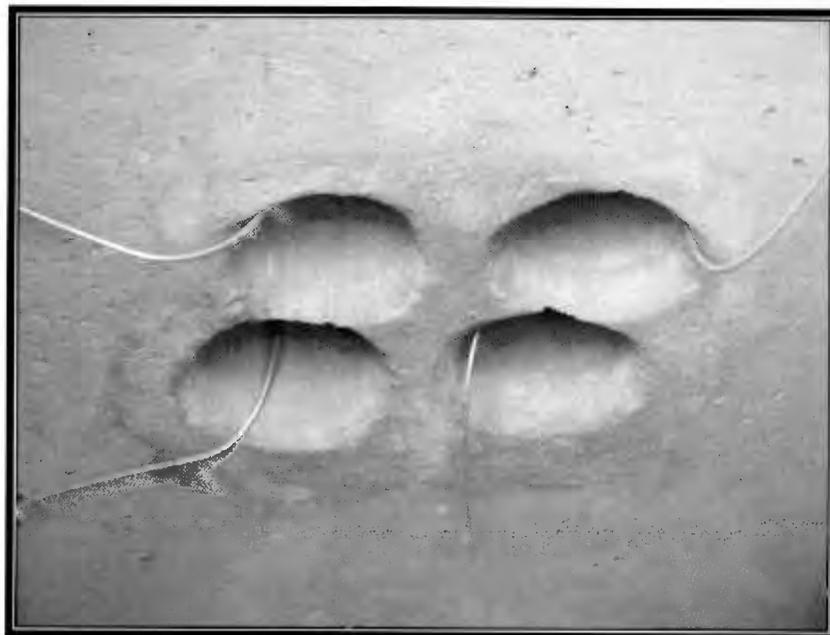
No se dio cumplimiento a la separación de 5 Cms. entre ductos, especificada en el detalle de dado de hormigón, para el cruce ubicado en el Kilómetro 1.106,5 aproximadamente. Ver fotos 3 y 4 en Anexo.

Esa Dirección informa que los mencionados ductos fueron construidos con la separación especificada mediante la colocación de separadores a un metro de distancia – adjunta fotografías –, siendo lo especificado cada dos metros. Indica además, que si bien dicha separación en el emboquillado no cumple a cabalidad con lo proyectado, a su juicio, no reviste mayor problema debido a que los tubos por los cuales se instalará el cableado serán de un diámetro inferior a los referidos ductos, no comprometiendo la operación de las cámaras involucradas.

Del análisis de la respuesta remitida por la Dirección Regional de Aeropuertos y considerando que la separación de los ductos en el emboquillado no se ajusta a lo proyectado en plano de detalles de los mismos, realizado por el ingeniero proyectista, se mantiene la observación mientras no se concreten las medidas tendientes a su regularización, situación que será validada durante la etapa de seguimiento que realice esta Contraloría Regional.

Foto 3. Vista ductos sin separación establecida.

Foto 4. Vista en detalle ductos sin separación establecida.

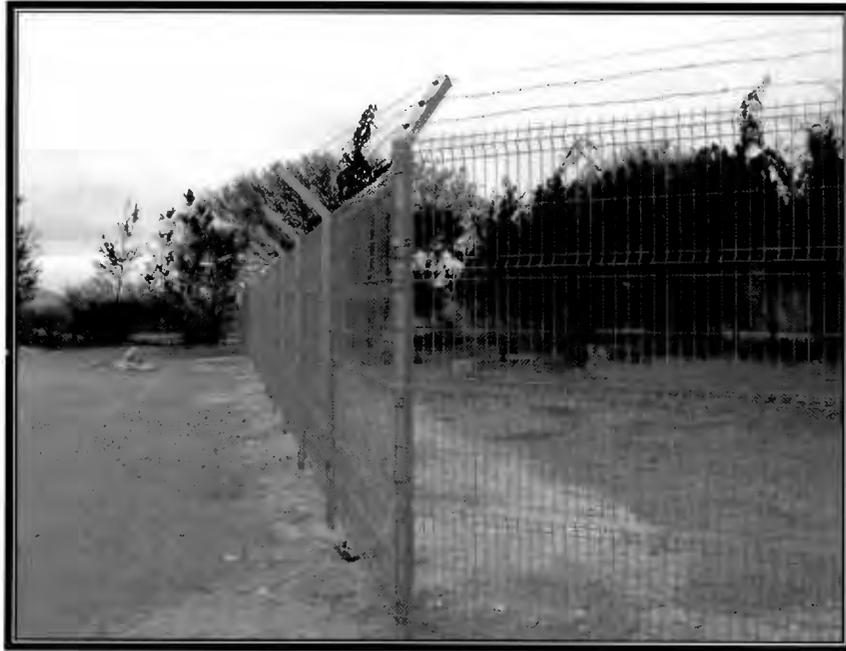
a En área lateral exterior del terminal de pasajeros, contiguo a la plataforma y calle de rodaje principal, se observó que los brazos superiores del cerco están instalados en sentido contrario a los que trae dicho cierre, situación que no corresponde a lo indicado en plano de detalle de la lámina 11 de 11. Ver Foto 5 en Anexo.

La Dirección Regional de Aeropuertos indica que es efectivo que en el sector que encierra el patio existente, al costado poniente del edificio de pasajeros, los brazos fueron instalados orientados en sentido contrario al que correspondería, ya que lo que se pretende es proteger el Air Side. Señala además, que al momento de su construcción se habría dado instrucción al contratista para que lo hiciera de la forma observada en consideración a la eventual ubicación de equipos como planta de tratamientos de aguas servidas y otros que requieran protección.

La respuesta de esa Dirección no justifica plenamente la instalación en doble sentido de los brazos superiores del cerco para proteger un mismo recinto, además, no adjunta respaldo de la instrucción de la Inspección Fiscal autorizando la modificación de esa instalación. Por lo tanto, corresponde mantener la observación cuya regularización será constatada en la auditoría de seguimiento.

Foto 5. Vista de brazos superiores instalados con cambio de sentido.

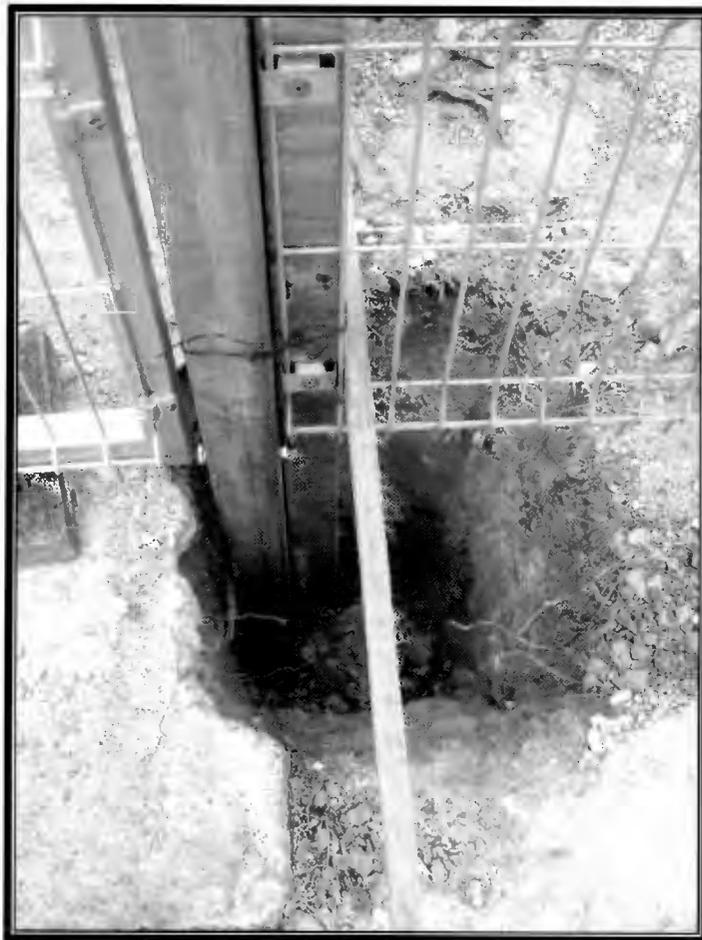
b Al momento de la fiscalización en la obra se pudo constatar que la fundación de uno de los pilares de la puerta de acceso que enfrenta la pista principal al terminal de pasajeros, no fue ejecutada manteniendo el eje de dicho pilar, situación que no se ajusta al catálogo de instalación de este tipo de cierre. Ver foto 6 en Anexo.

En su respuesta, la Dirección Regional de Aeropuertos, indica que la observada fundación no se encuentra centrada por una situación constructiva de ubicación, pero que conserva su volumen por lo cual su peso posibilita su estabilidad.

Se levanta lo observado en atención a la explicación entregada sobre el particular.

Foto 6. Vista excavación fundación no centrada.

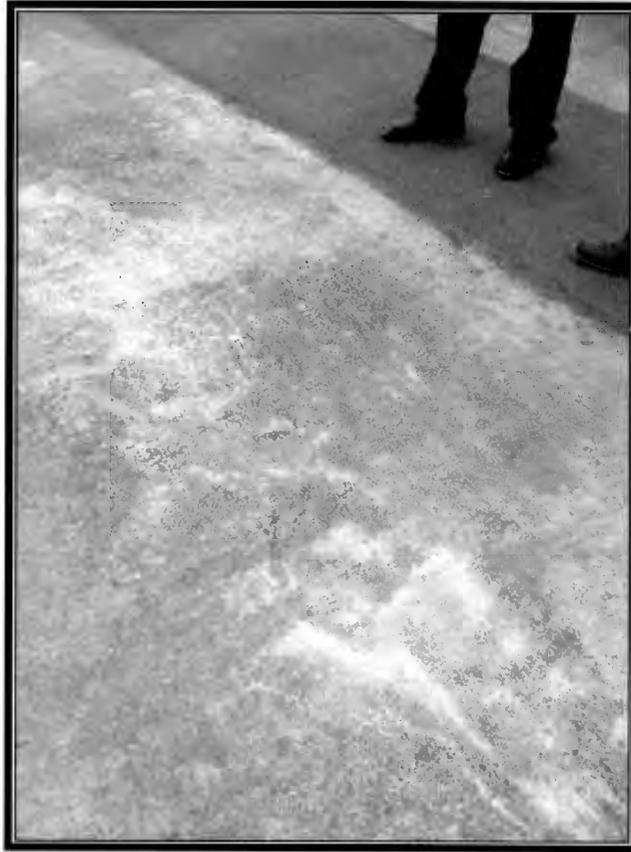
a Durante la visita inspectiva se pudo constatar diversas irregularidades en la superficie de pavimento, cercanas al cruce del ducto ubicado entre las balizas 286,5 - 306,5. Esta situación, infringe lo indicado en las Especificaciones Técnicas Particulares, punto 1.6 Carpeta asfáltica en caliente, topografía y lisura. Ver foto 7 y 8 en Anexo.

En documento de respuesta se informó que la carpeta asfáltica fue construida antes de las pasadas de bancos de ductos y, que la irregularidad que se aprecia en la pista es producto del apoyo de las patas de la retroexcavadora para ejecutar dichos ductos. Por otra parte, señala que lo observado se consignará para la recepción definitiva de la obra dado su concentración y ubicación.

Sobre el particular corresponde indicar que se mantiene la observación, por cuanto la respuesta no aclara el cumplimiento de lo dispuesto en el punto 1.6. Carpeta asfáltica en caliente, topografía y lisura de las mencionadas especificaciones. Por consiguiente, la regularización de dicha deficiencia será verificada en la auditoría de seguimiento que esta Contraloría Regional debe realizar.

Foto 7. Vista de irregularidades en plataforma.

Foto 7. Vista en detalle de irregularidades.
