**CONTRALORÍA GENERAL DE LA REPÚBLICA  
DIVISIÓN DE INFRAESTRUCTURA Y REGULACIÓN  
SUBDIVISIÓN DE AUDITORÍA**

INFORME FINAL N° 7, DE 2010, SOBRE  
PROGRAMA ESPECIAL DE AUDITORÍA  
CONSTRUCTIVA, POST-TERREMOTO.

Esta Subdivisión de Auditoría de la División de Infraestructura y Regulación, en cumplimiento de las instrucciones impartidas por el Contralor General, realizó un programa de fiscalización especial a obras de infraestructura y edificación afectadas por el reciente terremoto de febrero del año en curso.

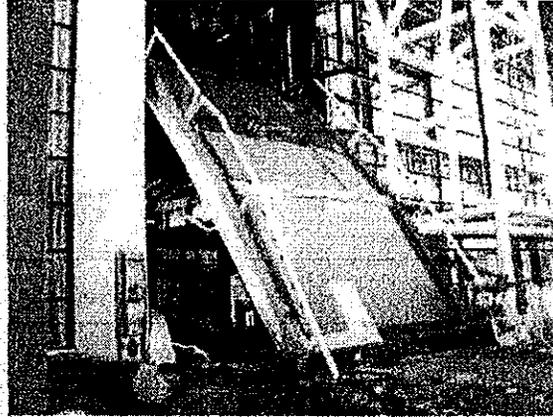
Observaciones	Fórces N°
Colapso de pasarelas peatonales que conectan el viaducto con el edificio terminal.	1 y 2
Pavimentos peatonales, vehiculares y juntas del viaducto deterioradas y levemente desniveladas.	3 a 5
Desprendimientos de cielos falsos.	6 y 7
Colapso de soportes de equipos de aire acondicionado, de tabiquería y cielos falsos de yeso cartón.	8 y 9
Falla estructural de vigas y pilares que conforman caja de ascensor exterior.	10
Colapso de dos estructuras de sombreaderos metálicos ubicados en la vereda norte del viaducto, ya retiradas	11
Corte y desprendimiento de sujeciones en la parte superior del muro cortina ubicado en el sector sur, adyacente al acceso N°2.	12

Sobre las pasarelas peatonales del Aeropuerto Arturo Merino Benítez, se comunica que se demolió la N°2, colapsada desde su apoyo, arbitrando, además, como medida precautoria la demolición de otras 5 estructuras del nivel 8,20 metros, a fin de otorgar seguridad al sector. Se añade que, con el fin de restaurar la operatividad del tercer nivel, se diseñaron tres pasarelas provisionarias, en las puertas de acceso N°s 1, 3 y 4, las cuales están en funciones desde el 22 de marzo del año en curso. Ello, mientras se estudia un diseño definitivo.

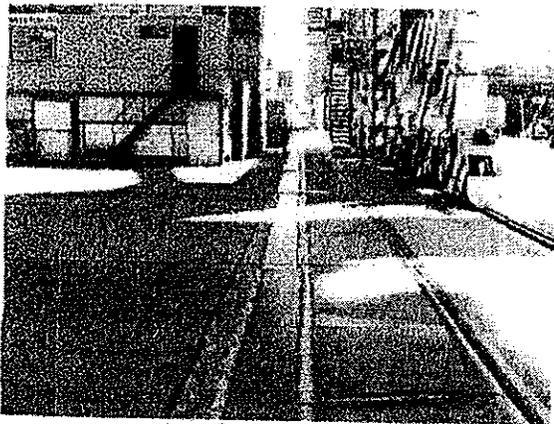
Foto N° 1

OBSERVACIÓN	FOTOS N°
Los Sitios 1, 2 y 3 se encuentran en operación, advirtiéndose faenas de carga y descarga. Los daños sólo corresponden a desplazamientos leves de la losa de traspaso.	1
Sitio 4: Pese a encontrarse parcialmente en operación, la línea de atraque del muro de bloques de hormigón y un sector del pavimento adyacente presentan deformaciones y hundimiento de consideración,	2 y 3
Sitio 5: No está operativo, presenta deformaciones de la línea de atraque y un severo hundimiento del pavimento. Además, el muro de atraque presenta un desaplome significativo.	4
Sitio 6: Se encuentra en operación con restricciones debido a grietas en el muro de bloques y pavimento de respaldo	5
Sitio 7: No se encuentra en operación, presenta deformación y hundimiento del pavimento. Además, el muro de bloque para atraque de naves también presenta deformaciones y corte profundo.	6
Sitio 8: No se encuentra en operación, se observa deformación y hundimiento leve en pavimentos.	7

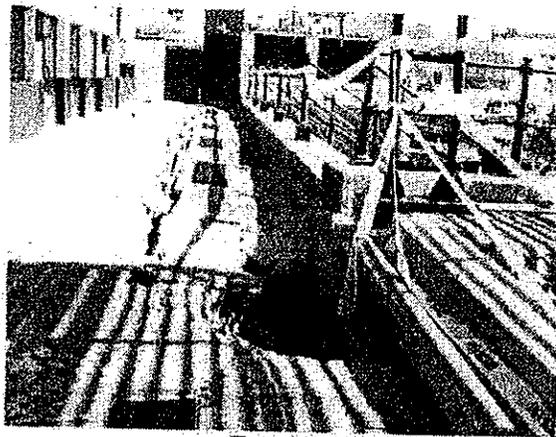
Foto N° 8

Muelle Prat: No se encuentra en operación, presenta un notorio asentamiento del pavimento en el sector de zona turística y paseo peatonal, con leves deformaciones en el muro de atraque.	8
Costanera evidencia fracturas y hundimiento de pavimentos.	9
Muelle Barón: Sin observaciones.	10

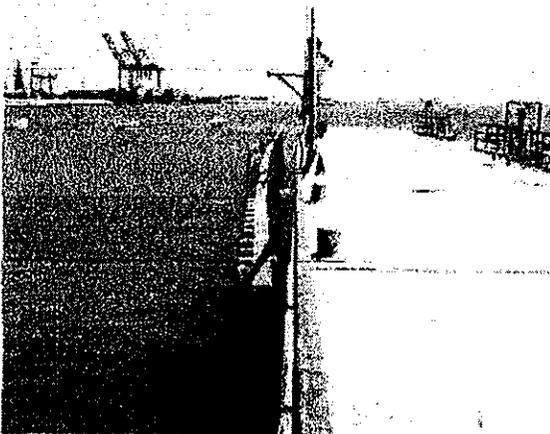
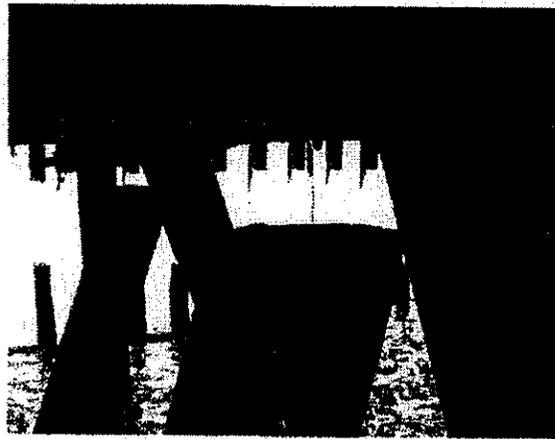
OBSERVACIÓN	FOTOS N°
Sitios 1, 2 y 3, en operación, con faenas de carga y descarga; sin embargo, el sitio 1, construido el año 2007, presenta serias deformaciones en el área de respaldo y en la losa del extremo norte. El muro sur, ubicado a continuación del sitio 3, está totalmente colapsado y el pavimento adyacente acusa un importante asentamiento. Además, se observa un leve desplazamiento de la losa de traspaso.	1 a 3
Sitios 4 y 5, ubicados en el espigón del puerto de San Antonio, se observan deformaciones y grietas en el pavimento articulado y la pérdida de dos bitas en la línea de atraque. En las áreas de respaldo no hay suministro de agua potable ni tratamiento de aguas servidas. Asimismo, otras instalaciones también presentan daños considerables.	4y 5
Sitio 9 Policarpo Toro: cepa en constante movimiento horizontal. No se encuentra en operación.	6
Muelle Pesquero de San Antonio, defensas desprendidas y pilotes cortados.	7 y 8

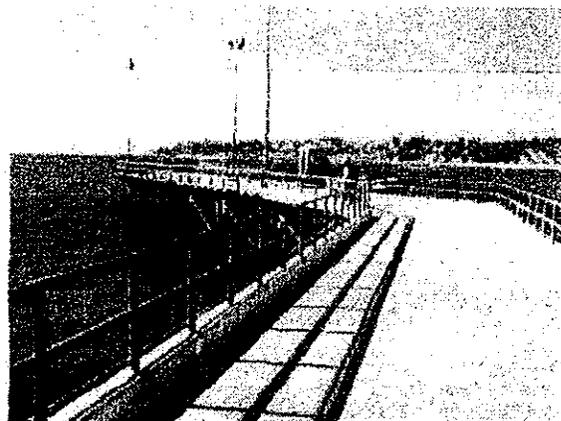
Foto N° 9

Muelle Pesquero de El Quisco, en operación, sin daños, solo falta mantenimiento en lo que se refiere a protección ante el óxido.	9

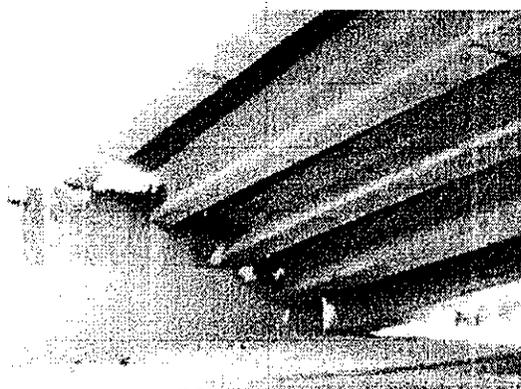
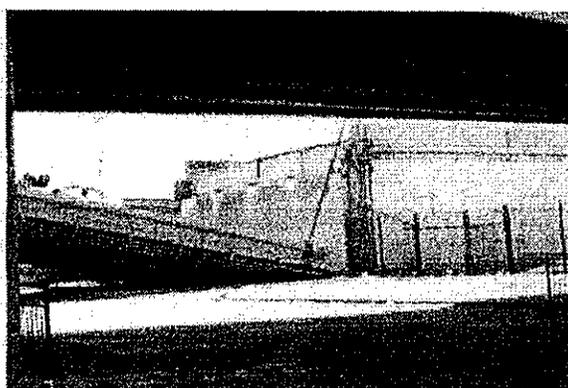
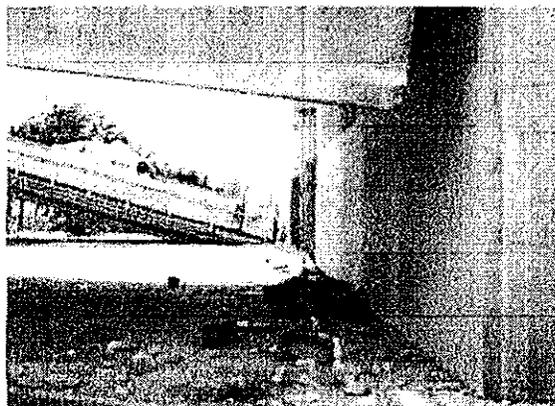
DESCRIPCIÓN	FOTOS
Paso Miraflores, colapso del paso sobre nivel	1 a 3
Paso Lo Etchever, colapso del paso sobre nivel	4 y 5
Paso Independencia, desplazamiento de vigas, no se observan barras antisísmicas	6 y 7

En lo que se refiere a las estructuras colapsadas, informa que actualmente se han ingresado los proyectos de reconstrucción de los pasos superiores de Miraflores y Lo Etchevers, encontrándose éstos en etapa de revisión en el Departamento de Estructuras de la Dirección de Vialidad, a la espera de las observaciones o aprobaciones que corresponda.
