**Informe Final**  
**Inspección Técnica de Obras**  
**Dirección de Aeropuertos, Región**  
**de Los Ríos.**

**Fecha** : 7 de abril de 2011  
**N° Informe** : 11/2011.

INFORME FINAL N° 11, DE 2011, SOBRE  
INSPECCIÓN TÉCNICA DE OBRAS EN LA  
DIRECCIÓN DE AEROPUERTOS,  
REGIÓN DE LOS RÍOS.

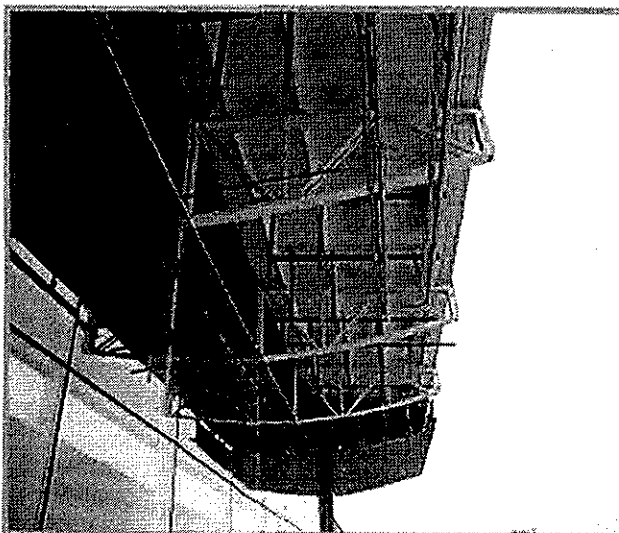
las fechas de inicio de los hitos f) y g), sin que conste un pronunciamiento al respecto por parte de la inspección fiscal. Asimismo, en relación con las faenas exteriores del edificio, que forman parte del hito f), éstas se encuentran con obras sin terminar, entre ellas, el revestimiento de aleros y de paredes verticales. (Fotografías N°s. 1 y 2).

Fotografía N° 1. Aleros sin terminar

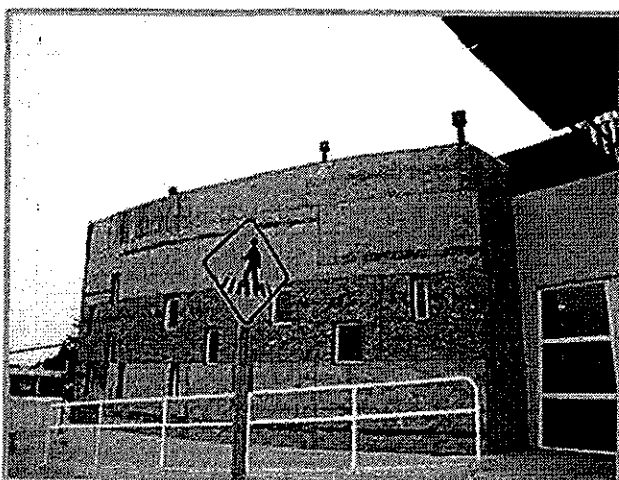
Fotografía N° 2: Muro vertical sin revestimiento de terminación

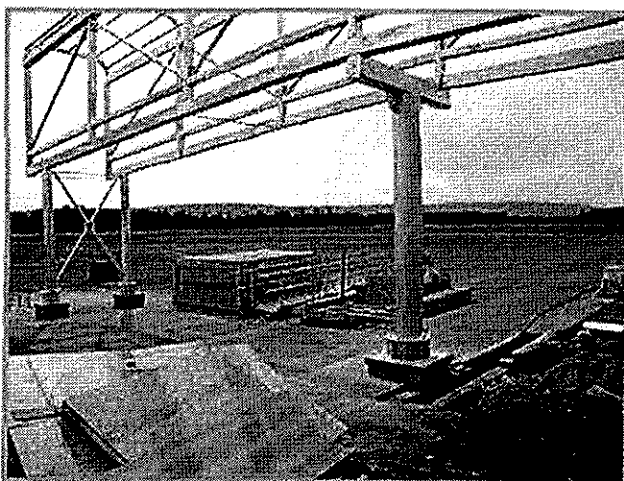
Por otra parte, en el folio N° 5, del libro de comunicaciones, con fecha 3 de septiembre de 2010, el contratista solicitó la recepción en fábrica del puente de embarque, no obstante que éste debió concluir el día 10 de agosto de ese año. Lo mismo ocurre respecto de la recepción del hito i), correspondiente al traslado e instalación del puente de embarque, el que a la fecha de esta fiscalización no se había ejecutado en su totalidad, en circunstancias que debía concluir el día 14 de octubre de 2010. (Fotografía N° 3)

Fotografía N° 3: Estructura de puente de embarque

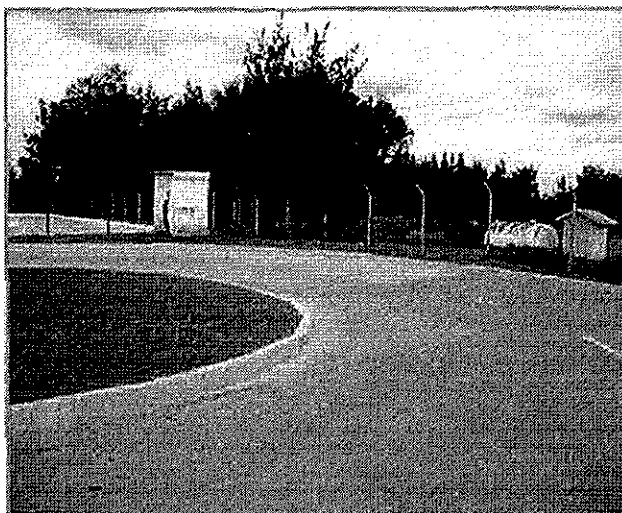
Fotografía N° 4: Cierro perimetral

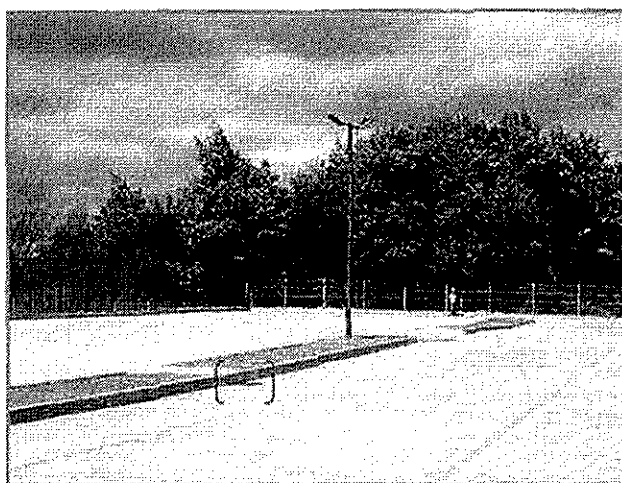
Fotografía N° 5: Sumidero sector estacionamientos

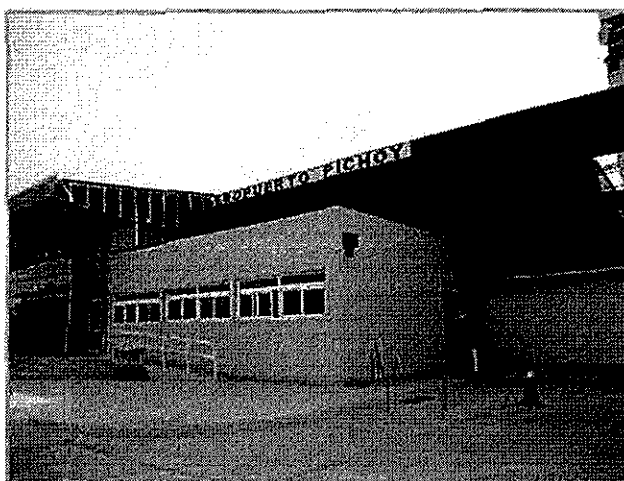
Fotografía N° 6: Sumidero sector oficinas

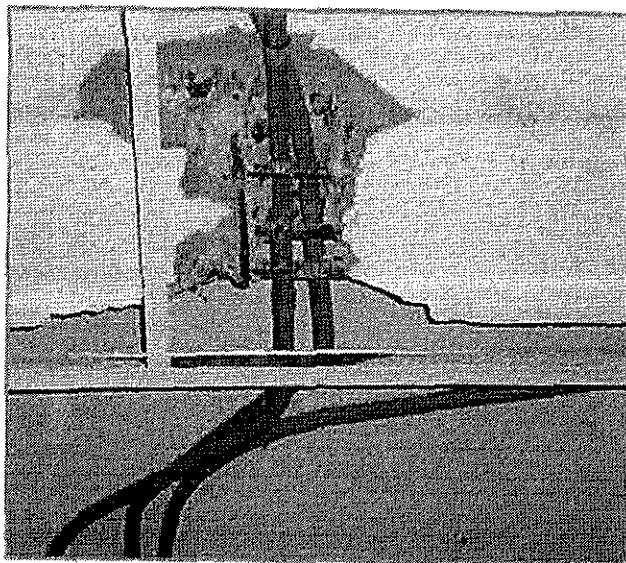
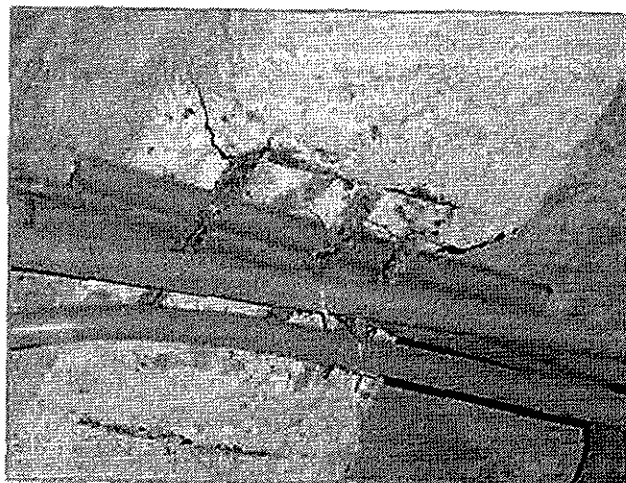
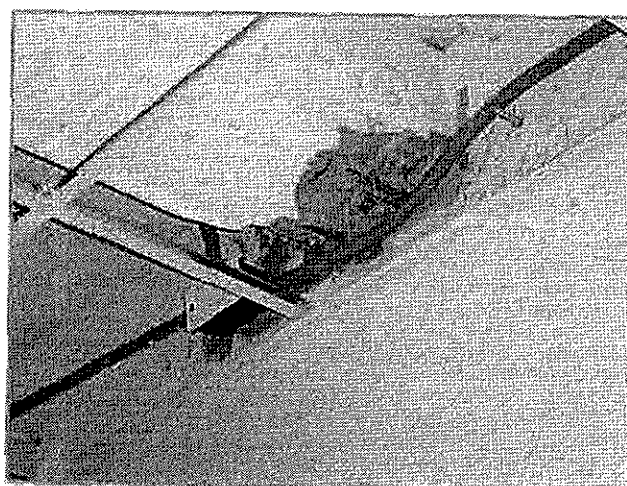
- c) Vigas existentes deterioradas para dar cabida al paso de los ductos de la instalación eléctrica, no advirtiéndose memoria de cálculo o comentario formalmente escrito por parte del ingeniero calculista que justifique dicha

intervención, así como tampoco, instruya la solución técnica para subsanar dicho daño. (Fotografías N°s. 7, 8 y 9)

Fotografía N° 7: Daño en viga edificio antiguo

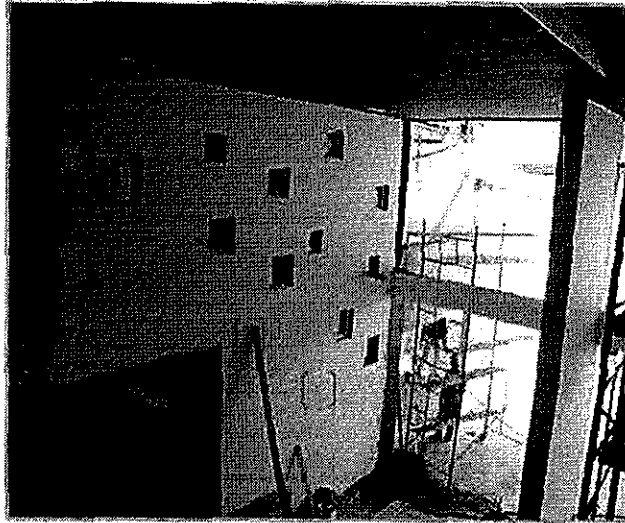
Fotografía N° 10: Ventanas faltantes en muro proyectado

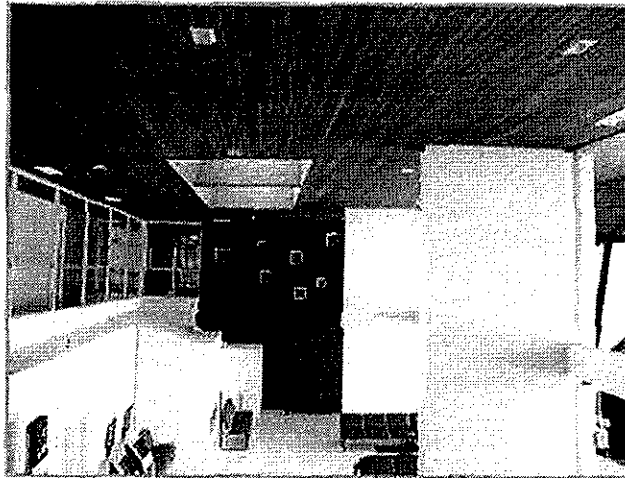
Fotografía N° 11: Ventanas faltantes en muro proyectado

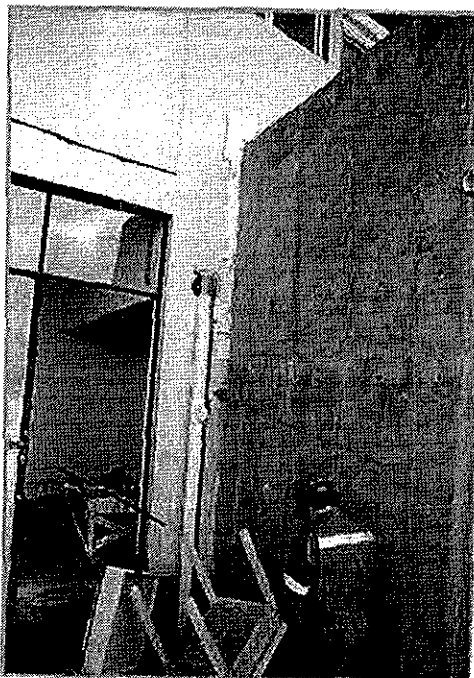
Fotografía N° 12: Cañería de agua potable sin anclajes

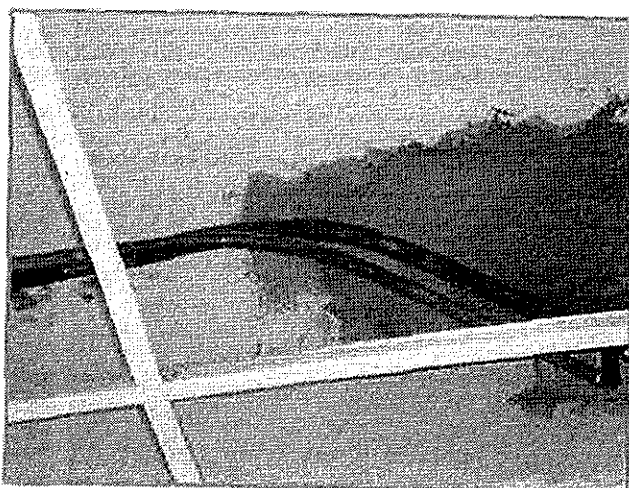
Fotografía N° 13: Cañería de agua potable

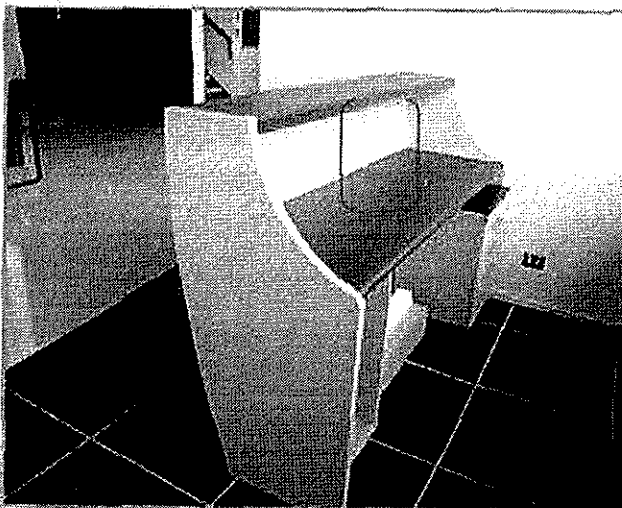
Fotografía N° 14: Mueble módulo de concesiones

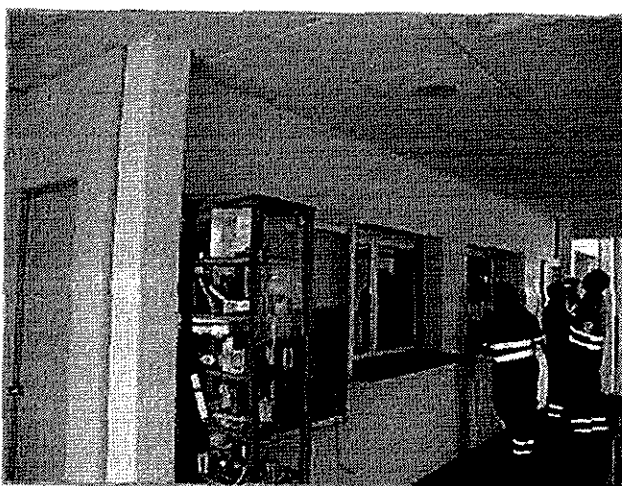
Fotografía N° 15: Ventanas de módulo de concesiones

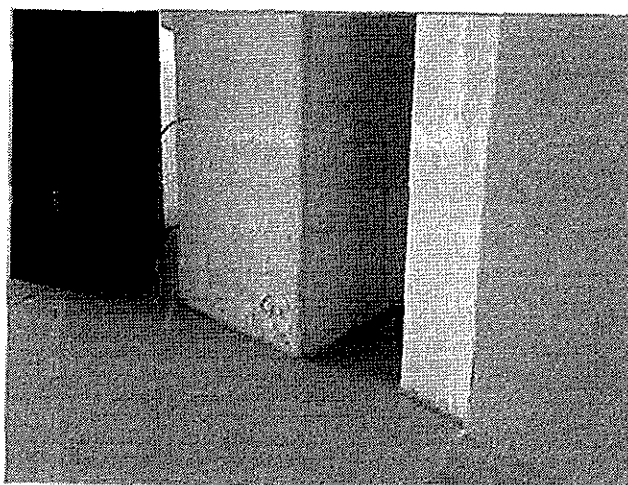
- j) Pintura defectuosa en la parte inferior de pilar ubicado en el primer piso. (Fotografía N° 16)
- k) Juntas de dilatación en pavimentos de porcelanato colocado en el primer piso sin la terminación acorde al fragüe utilizado en las áreas laterales. (Fotografía N° 17)
- l) Muro lateral, junto a puerta de acceso del primer piso, con defectos de pintura. (Fotografía N° 18)
- m) Deformación en el cielo americano instalado en el primer piso, contiguo al sector de la cafetería. (Fotografía N° 19)
- n) Falta de tope en la puerta de cocina de la cafetería del segundo piso, incumpliendo lo señalado en el numeral 3.9.2.1 de las especificaciones técnicas de arquitectura. (Fotografía N° 20)

Fotografía N° 16: Detalle de pintura bajo pilar

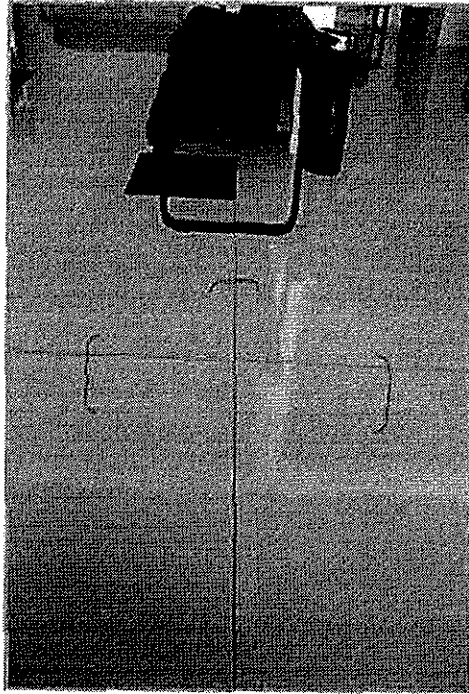
Fotografía N° 17: Junta de dilatación pavimento porcelanato en primer piso

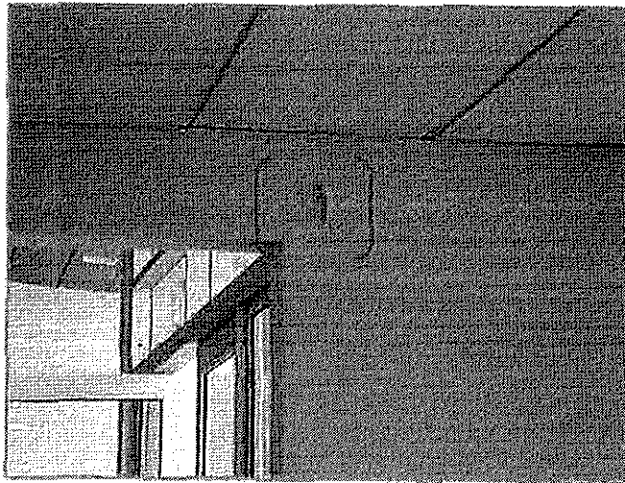
Fotografía N° 18: Defecto en pintura muro primer piso

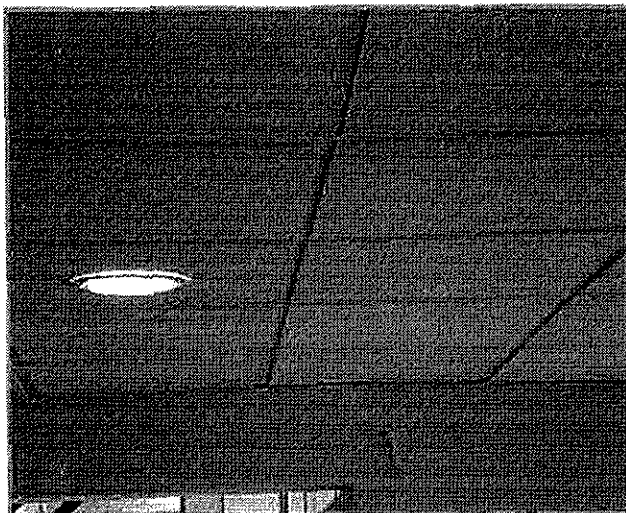
Fotografía N° 19: Cielo americano del primer piso

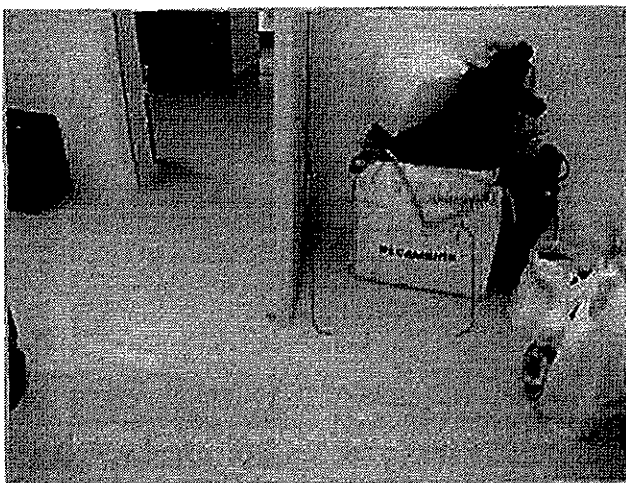
Fotografía N° 20: Falta de tope puerta.

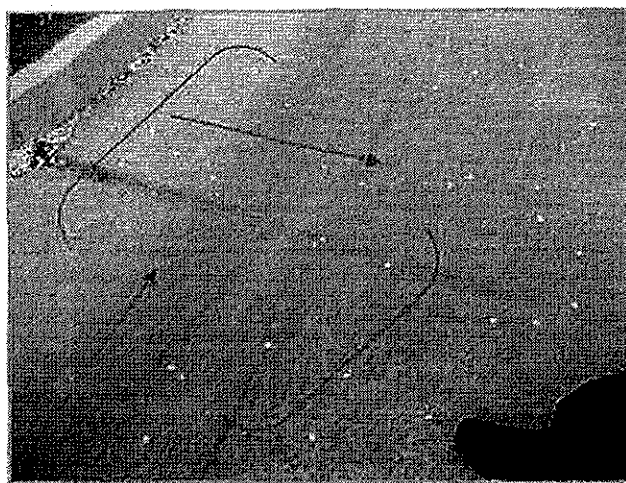
Fotografía N° 21: Pavimento exterior

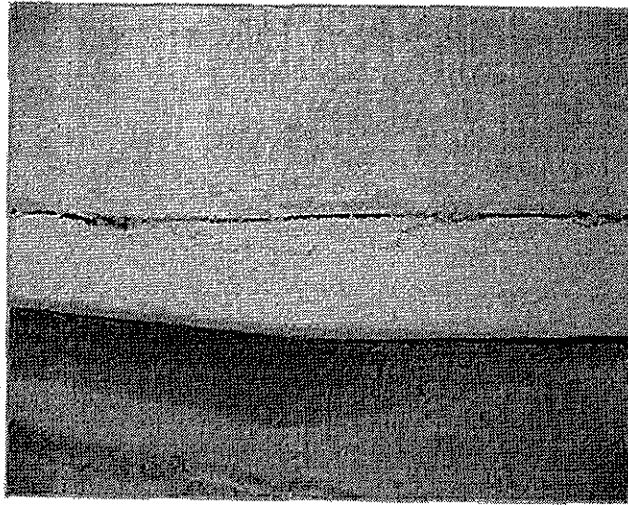
Fotografía N° 22: Solera fisurada

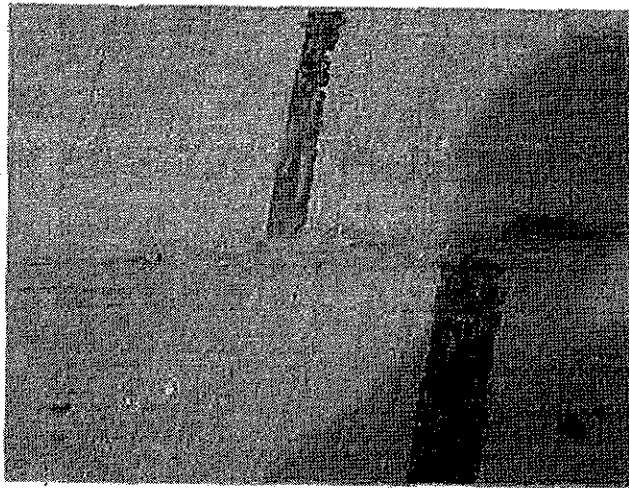
Fotografía N° 23: Discontinuidad en junta de dilatación
