Informe Final
Dirección de Aeropuertos

INFORME FINAL N° 60, DE 2011, SOBRE
AUDITORÍA DE INVERSIÓN EN
INFRAESTRUCTURA AEROPORTUARIA, EN
LA DIRECCIÓN DE AEROPUERTOS DEL
MINISTERIO DE OBRAS PÚBLICAS.

SANTIAGO, 27 ENE 2012

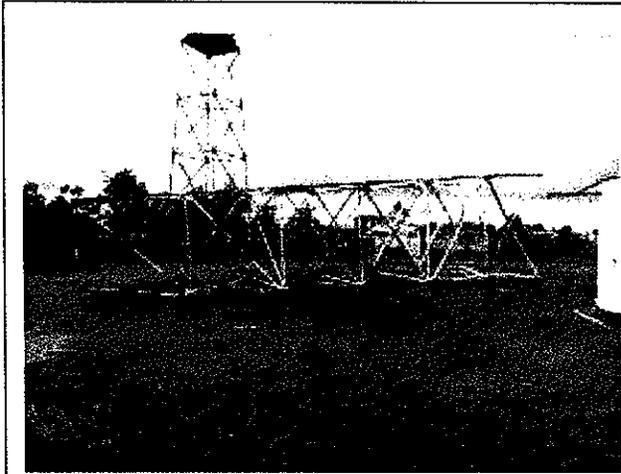
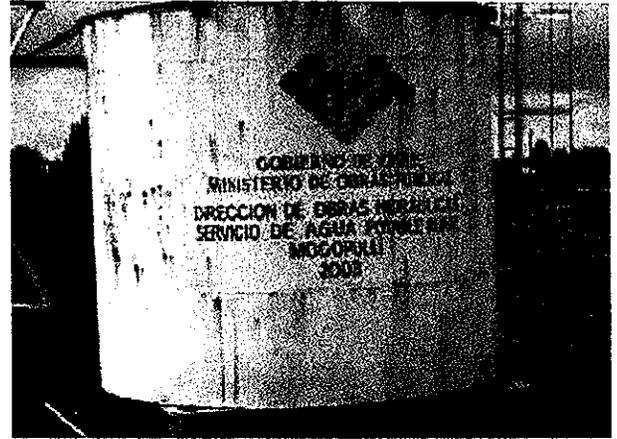
b) La citada resolución N° 206, de 2011, aprobó la obra extraordinaria "Retiro de estanque de agua potable rural existente", en circunstancias que conforme a lo establecido en la respuesta a la pregunta N° 102, de la serie de preguntas y respuestas N° 2, los proponentes debían considerar en su oferta la eliminación de dicha estructura y su reemplazo por la construcción de un nuevo estanque de acumulación (anexo N° 2, fotografías N°s 1 y 2).

Fotografías N° 1 y 2: Antiguo estanque de acumulación ubicado en el actual recinto del agua potable rural de Mocopulli.

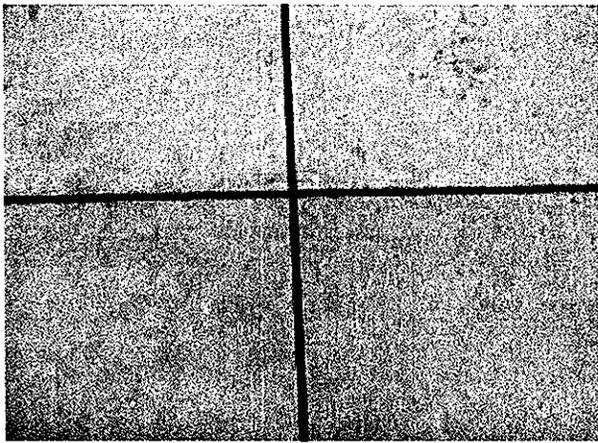
Fotografía N° 3: Pavimento de hormigón hidráulico sin sello en juntas.

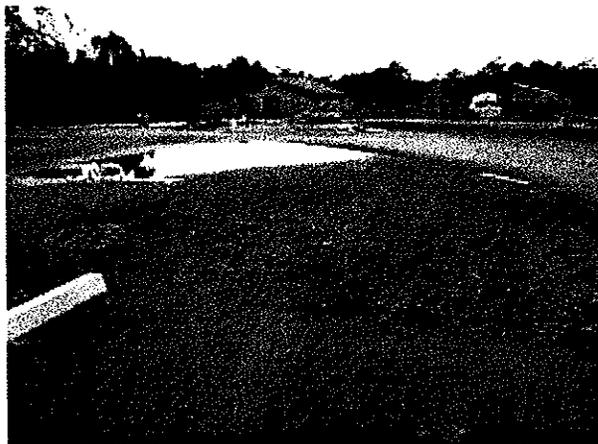
Fotografía N° 5: Ausencia de obras de paisajismo.

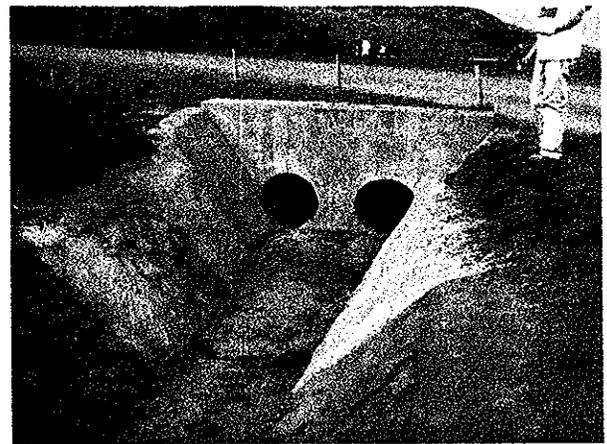
Fotografía N° 6: Inexistencia de soleras y zarpas en la obra de arte ubicada en el camino IPA 9, KM 1800.

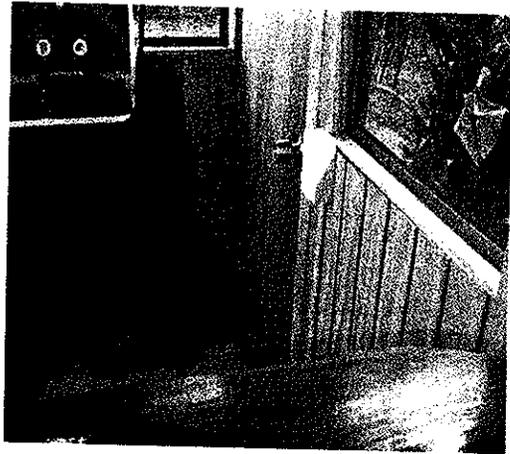
Fotografía N° 7: Puerta contraplacada instalada en reemplazo de puerta vidriada de aluminio.

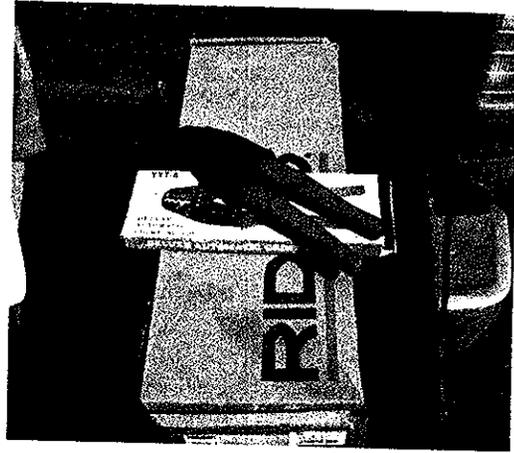
Fotografía N° 8: Registro de la única llave de apriete terminales N° 8 AWG existente.

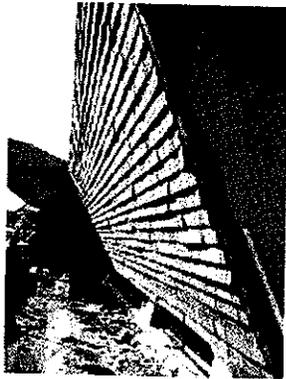
Fotografías N° 9 y 10: Deficiente adherencia de las tejas asfálticas en las cubiertas de los edificios "Terminal de pasajeros" y "Torre de control".

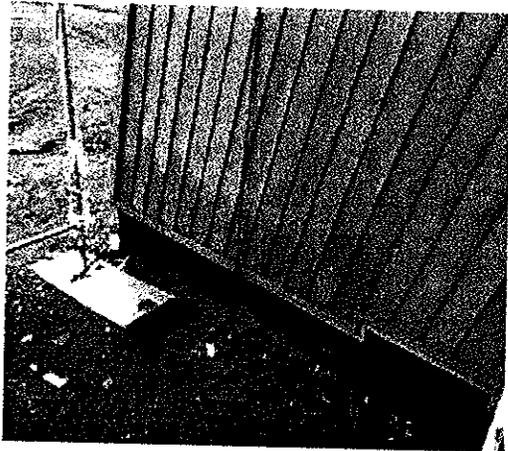
Fotografías N° 11 y 12: Humedad en muros de revestimiento en siding de fibrocemento.

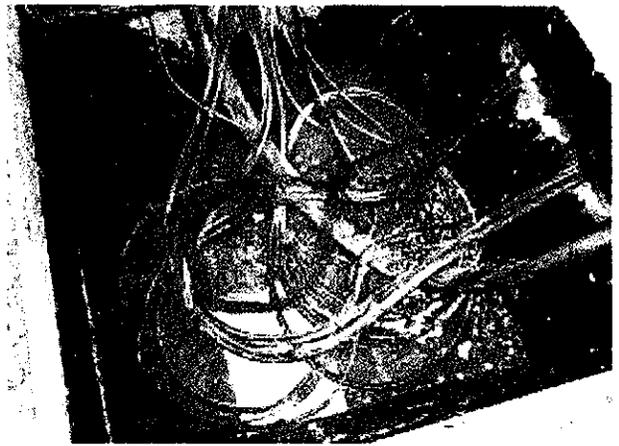
Fotografía N° 14: Cámara eléctrica exterior con acumulación de agua en su interior.

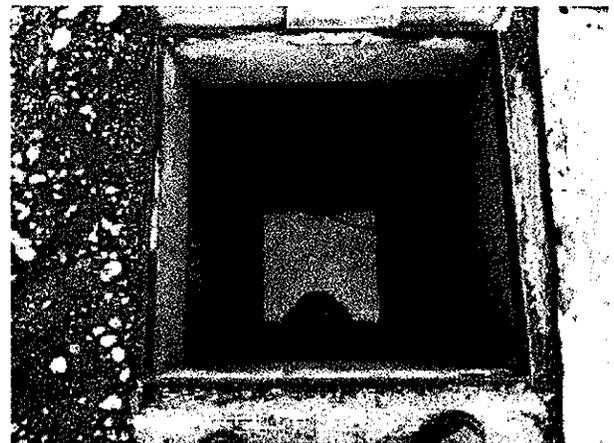
Fotografías N°s 15 y 16: Cámaras eléctricas exteriores con acumulación de agua en su interior.

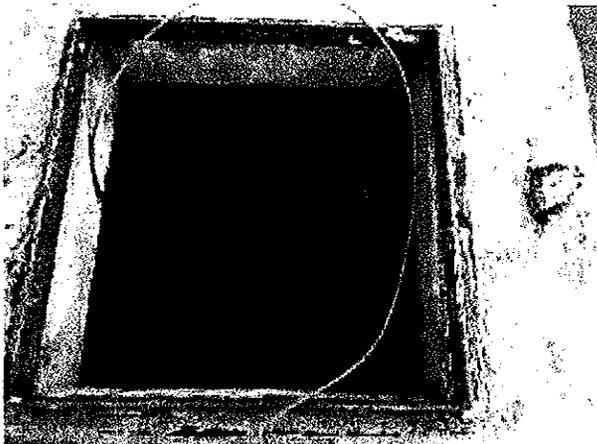
Fotografía N° 17: Cámara eléctrica exterior con acumulación de agua en su interior.

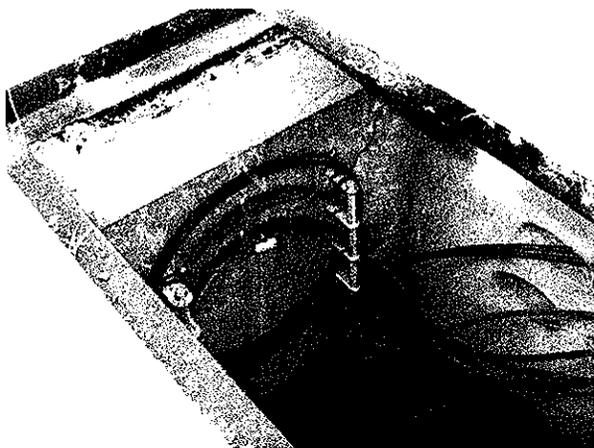
Fotografía N° 19: Deficiente tratamiento antióxido en elementos metálicos de cámara eléctrica.

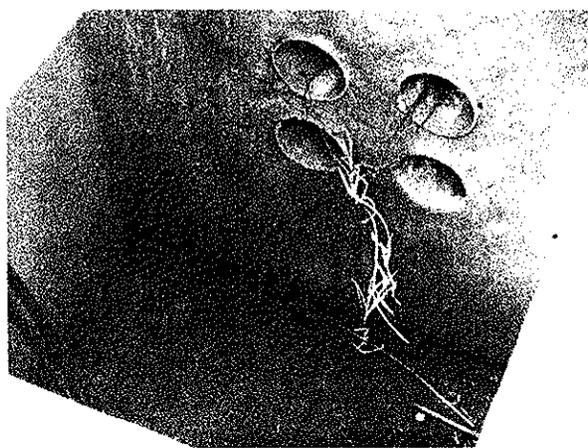
No obstante lo informado, se omite acompañar la documentación sustentatoria del citado cambio de especificación. A su vez, las fotografías adjuntas al preinforme evidencian la falta de tratamiento en los ductos de PVC, mediante el empleo de boquillas o de espuma ignífuga. Finalmente, las imágenes también corroboran la presencia de corrosión en los marcos metálicos de las cámaras y la ausencia de la mencionada pintura plastificada de color amarillo. Por ende, se mantiene la observación, debiendo ese servicio requerir la regularización de tales obras, lo cual se verificará en una próxima auditoría de seguimiento.

Fotografía N° 20: Ausencia de boquillas en ductos de PVC.

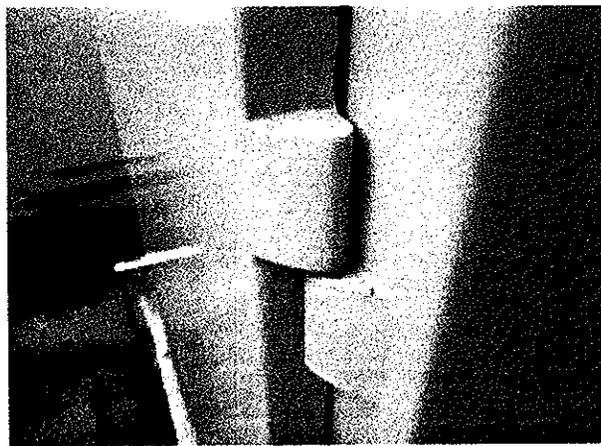
Fotografía N° 24: Presencia de óxido en equipos eléctricos ubicados en patio de transformadores.

Finalmente, en cuanto a la corrosión advertida en los elementos eléctricos, señala que la inspección fiscal procurará su subsanación.

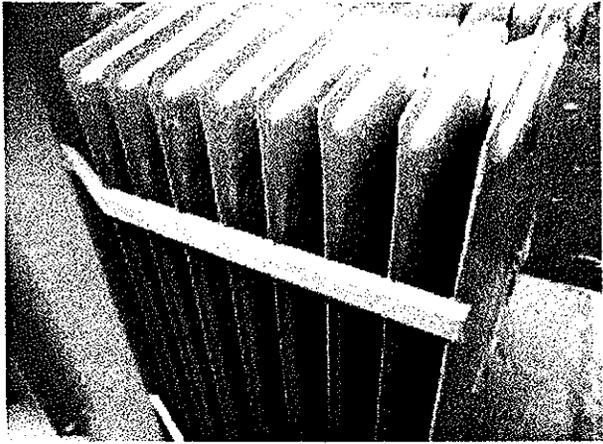
Fotografía N° 25: Óxido en equipos eléctricos ubicados en patio de transformadores.

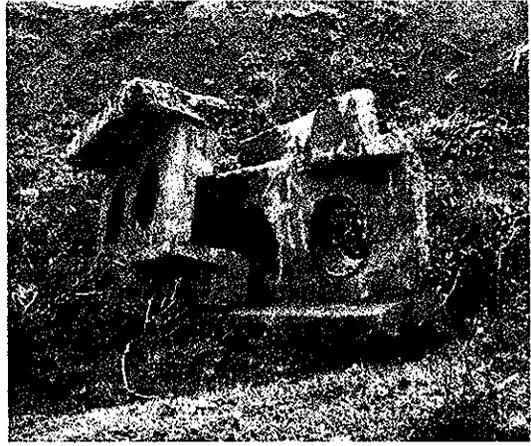
Fotografía N° 28: Escombros correspondientes a la reconstrucción de la obra de arte ubicada en camino IPA 9, KM 1800.

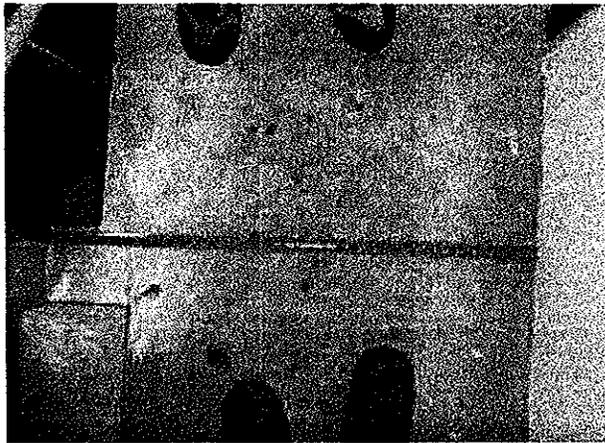
Fotografía N° 29: Pasillos con ancho insuficiente.

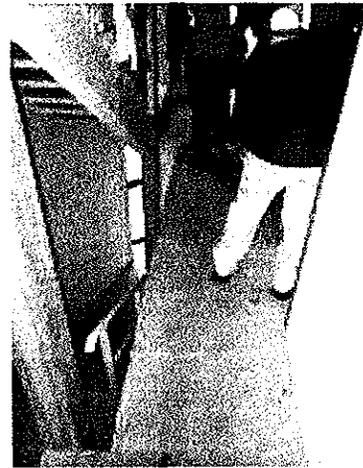
Fotografía N° 30: Ausencia de barandas o antepechos en pasillos.

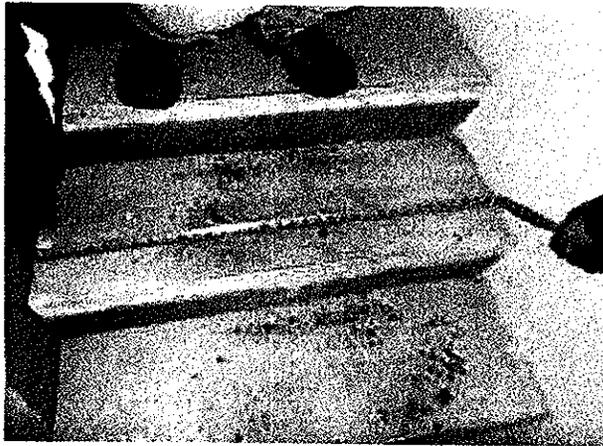
Fotografía N° 31: Ancho insuficiente en escaleras.

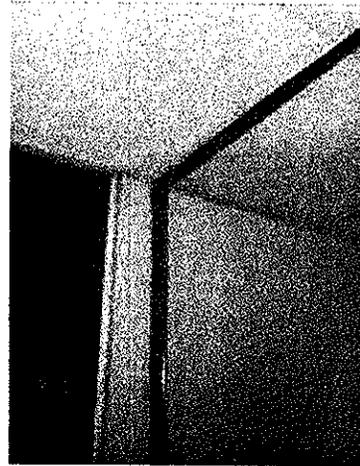
Fotografía N° 32: Altura de piso a cielo menor a lo normado en la ordenanza general.

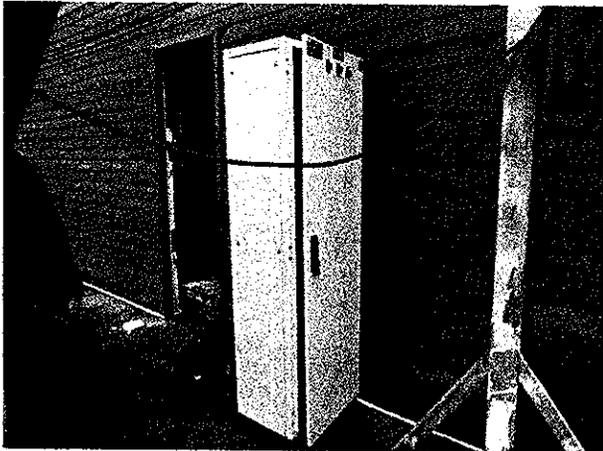
Fotografía N° 33: Instalación de gabinete eléctrico al exterior del edificio terminal de pasajeros.

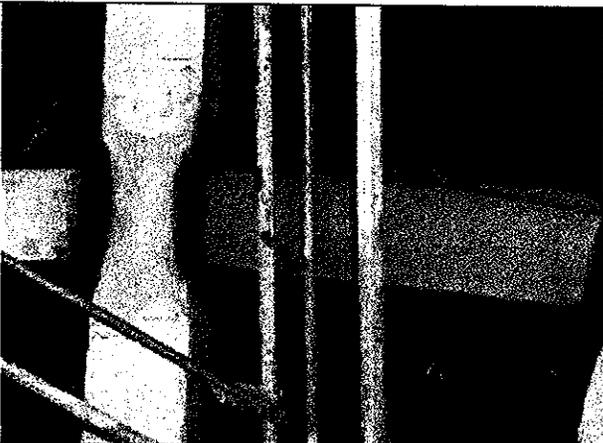
Fotografía N° 35: Viga "VM3" entorpece materialización de salida hacia terraza exterior, torre de control

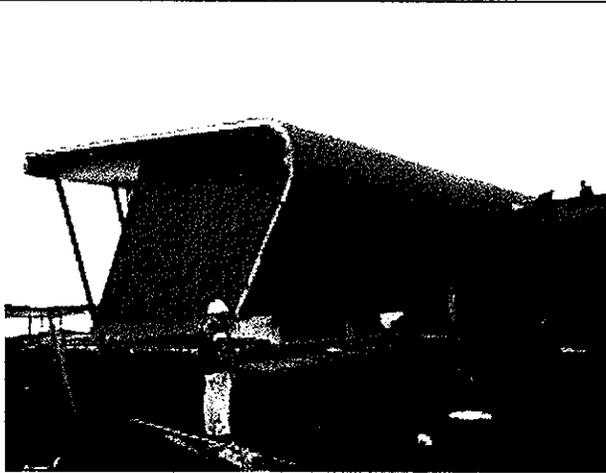
Fotografía N° 37: Falta de definición en materialidad de forro de alero.

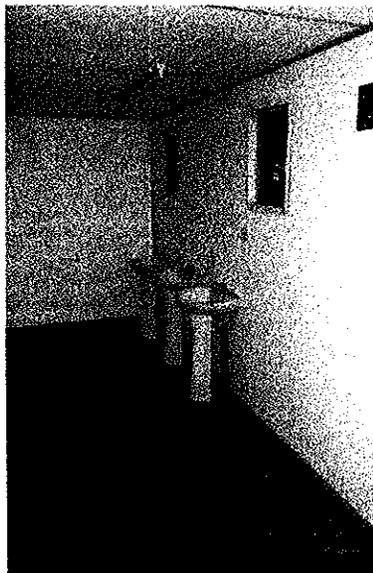
Fotografía N° 41: Insuficiente número de lavamanos.

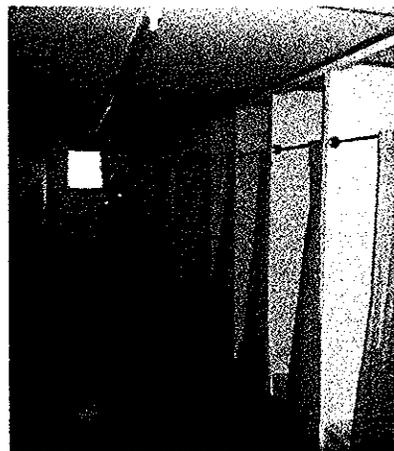
Fotografía N° 42: Insuficiente número de duchas.

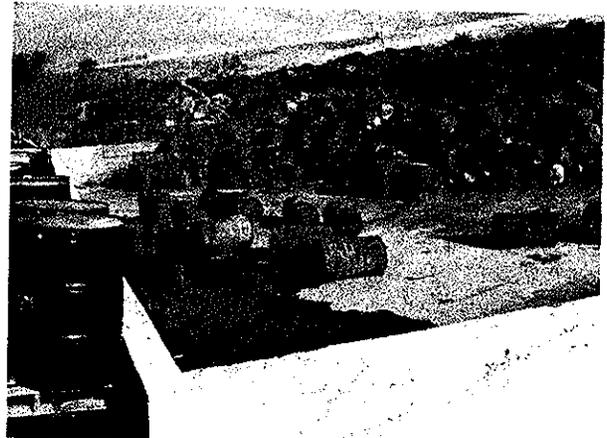
Fotografías N° 44: Condiciones actuales de almacenamiento de material asfáltico.
