CONTRALORÍA GENERAL DE LA REPÚBLICA
DIVISIÓN DE INFRAESTRUCTURA Y REGULACIÓN
SUBDIVISIÓN DE AUDITORÍA
COMITÉ DE AUDITORÍA DE OBRAS PÚBLICAS

IV. OBSERVACIONES DE SEGURIDAD Y NORMATIVA TÉCNICA SOBRE AERÓDROMOS

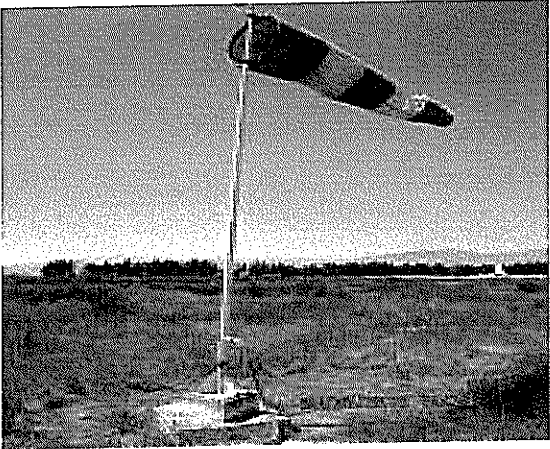
<p>Fotografía N°1 de 29/02/2012: Dimensiones de manga de cataviento no se ajusta a lo indicado en el Reglamento de Aeródromos DAR 14.</p>	<p>Fotografía N°2 de 13/03/2012: Ausencia de señal de eje de calle de rodaje A.</p>

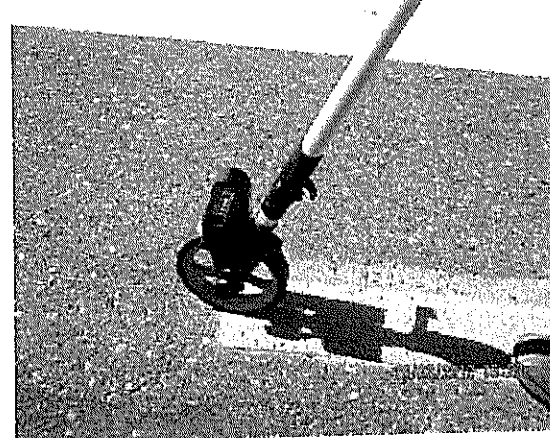
<p>Fotografía N°5 de 19/03/2012: Señal de viraje inferior a la distancia exigida.</p>	<p>Fotografía N°6 de 14/03/2012: Letrero de dirección sin letrero de emplazamiento.</p>

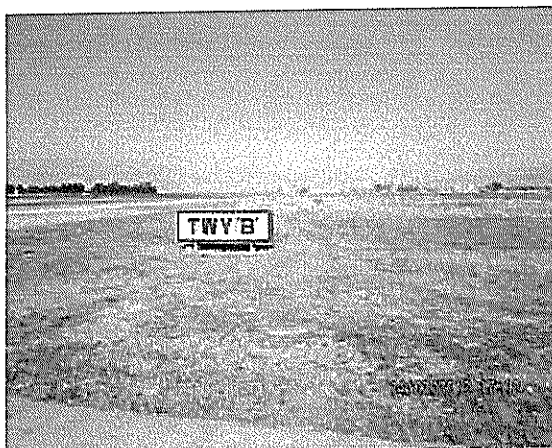
Fotografías N^{os} 7 y 8 de 14/03/2012: Letrero de información de calle de rodaje B y C con color blanco sobre fondo amarillo fuera de norma.

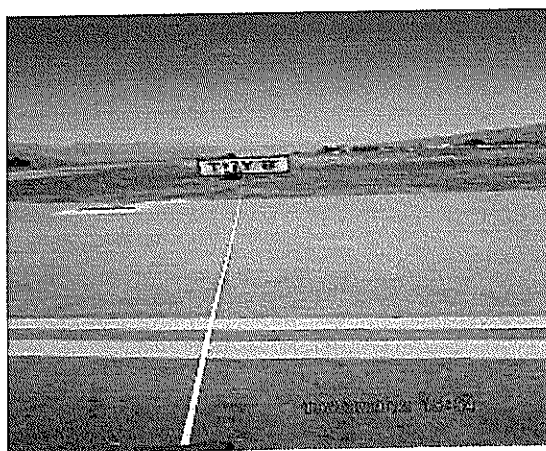
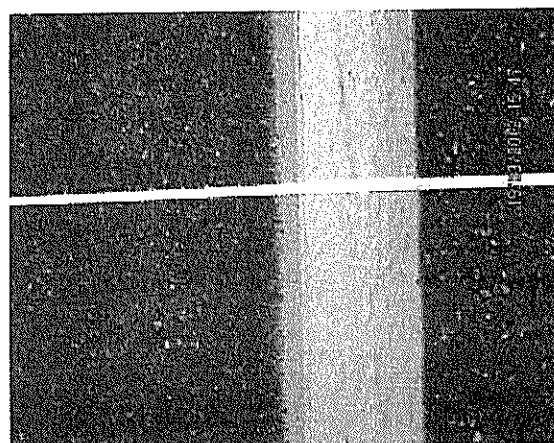
Fotografías N^{os} 9 y 10 de 19/03/2012: Letrero de información ubicado a distancia insuficiente de eje de calle de rodaje.

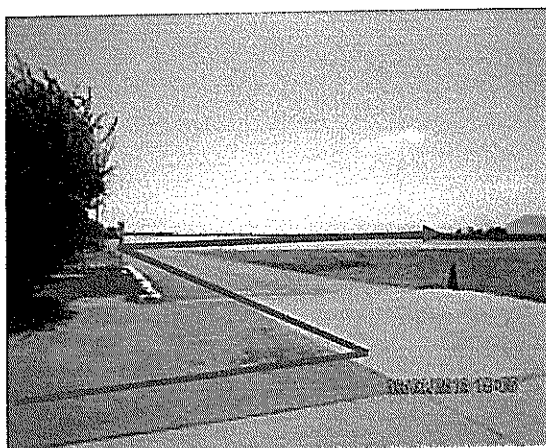
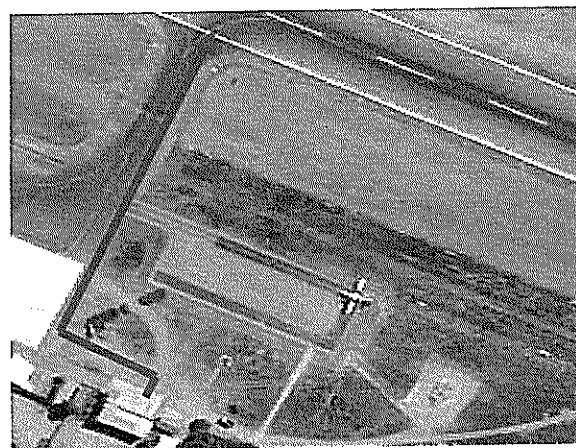
Fotografías N^o 11 de 09/03/2012 y N^o 12 (satelital): Servicio de extinción de incendios sin acceso directo a pista.

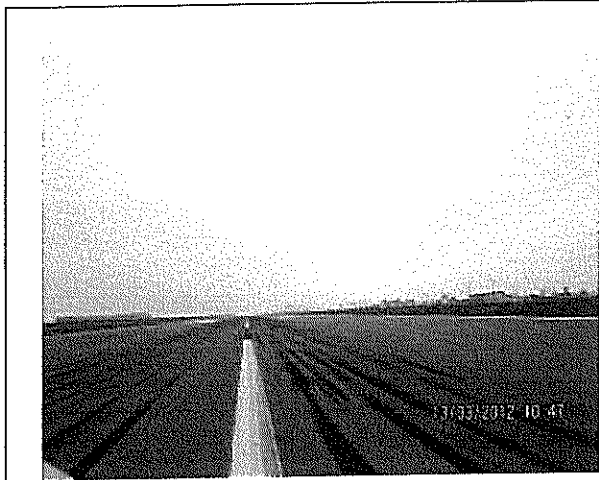
Fotografía N°13 de 13/03/2012: Presencia de caucho en la pista.

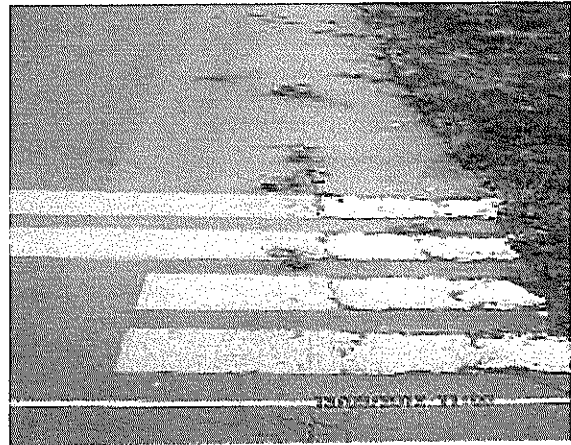
Fotografía N°14 de 13/03/2012: Ancho de calle de rodaje A insuficiente.

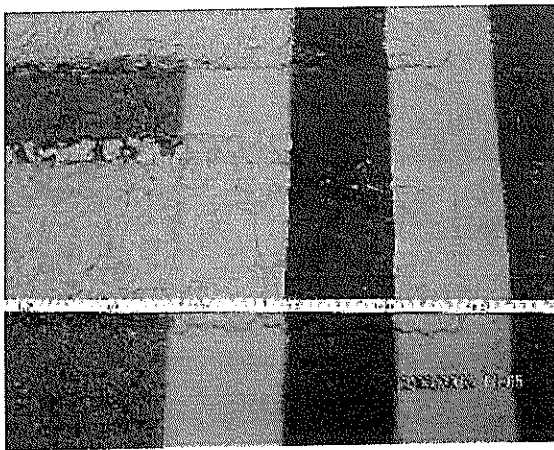
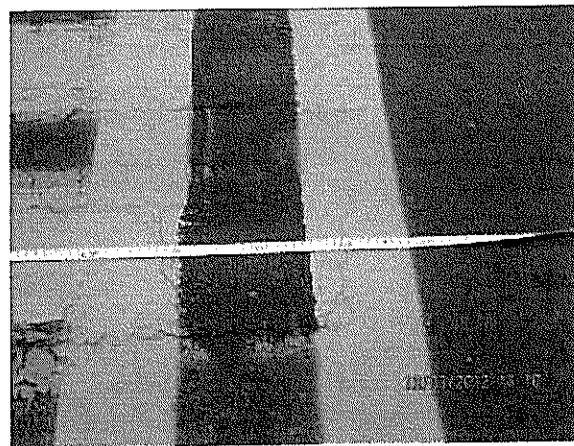
Fotografías N°15 y 16 de 13/03/2012: Ancho de calle de rodaje B y C insuficientes.

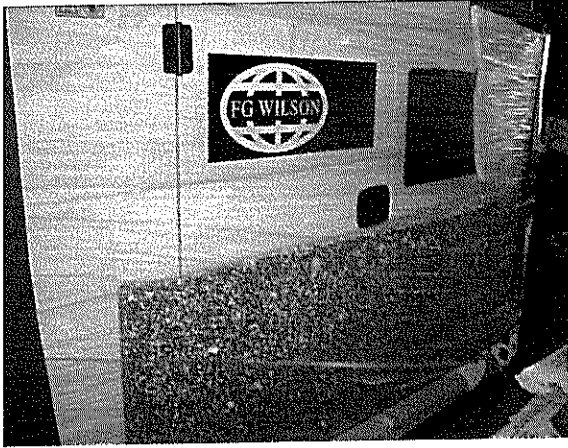
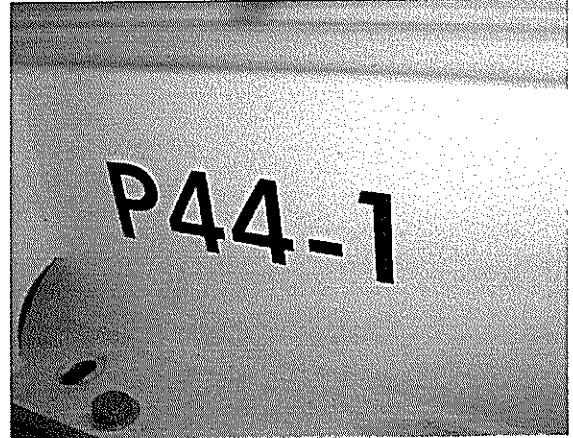
Fotografías N°s 1 y 2 de 25/04/2012: Aeródromo Robinson Crusoe: Grupo electrógeno en bodegas del aeropuerto Arturo Benítez.

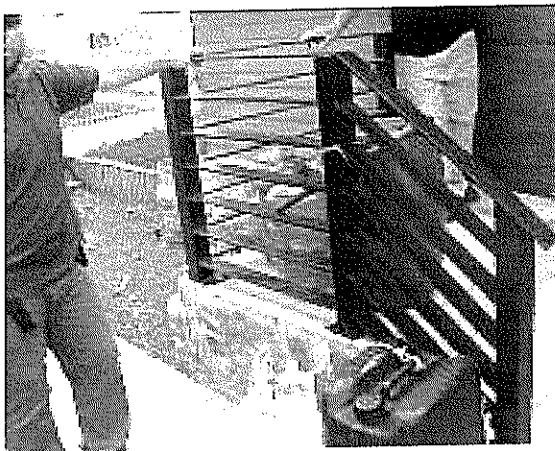
Fotografía N°5 de 14/03/2012: Aeródromo Robinson Crusoe. Falta de pasamanos.

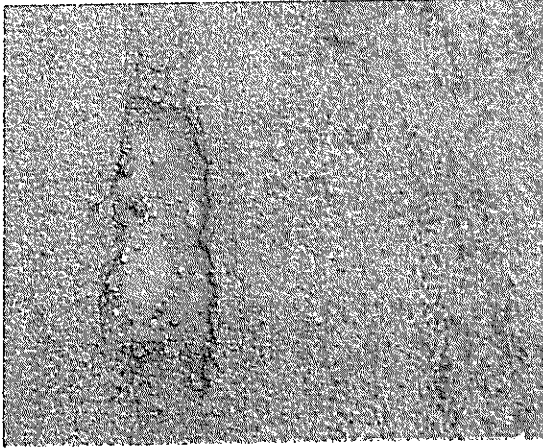
Fotografía N°13 de 14/03/2012: Aeródromo Robinson Crusoe. Presencia de baches en la pista.

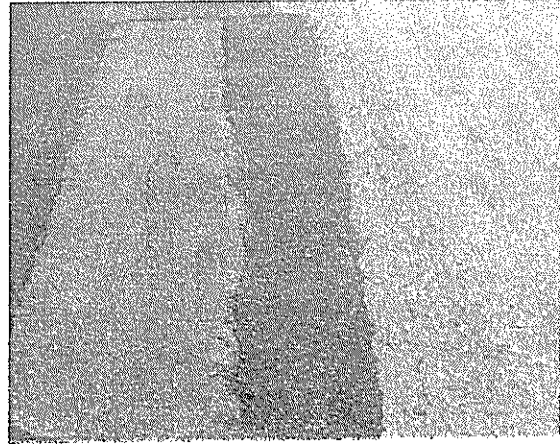
Fotografía N°14 de 14/03/2012: Aeródromo Robinson Crusoe. Presencia de irregularidades en la pista.

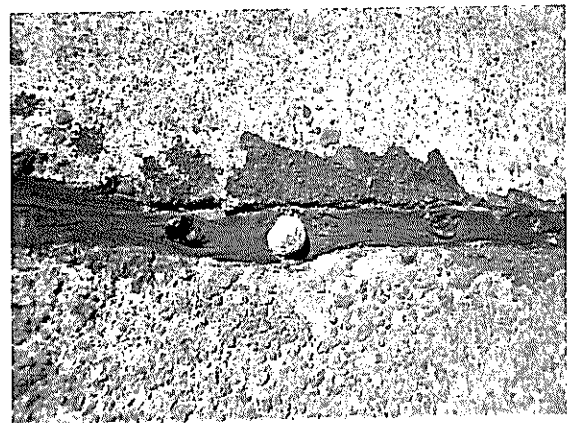
Fotografía N°30 de 27/03/2012: Victoria. Arena y piedras en caja de sellos de juntas, umbral 19 de la pista.

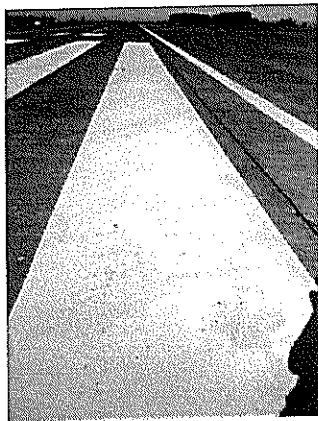
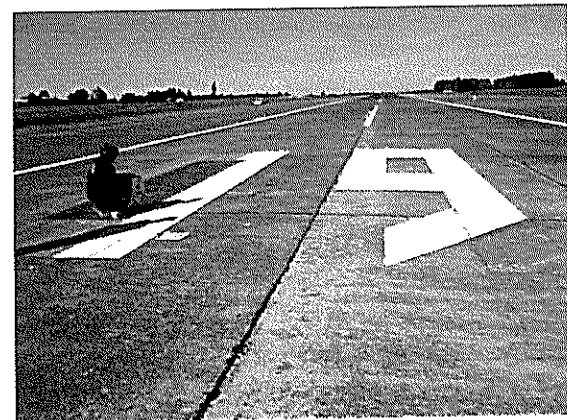
Fotografías N^{os} 41 y 42 de 27/03/2012: Aeródromo de Victoria. Falta de uniformidad en la aplicación de pintura de las fajas de los umbrales de pista y borrado en desuso defectuoso de umbral 19.

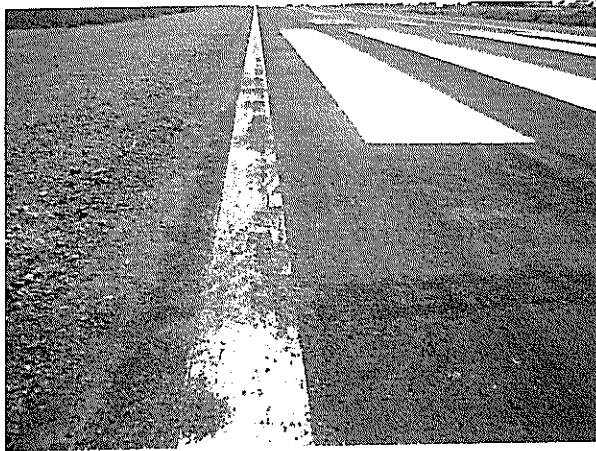
Fotografías N°49 de 27/03/2012: Aeródromo de Victoria. Presencia de piedras sueltas y arena en pista de calle de rodaje.

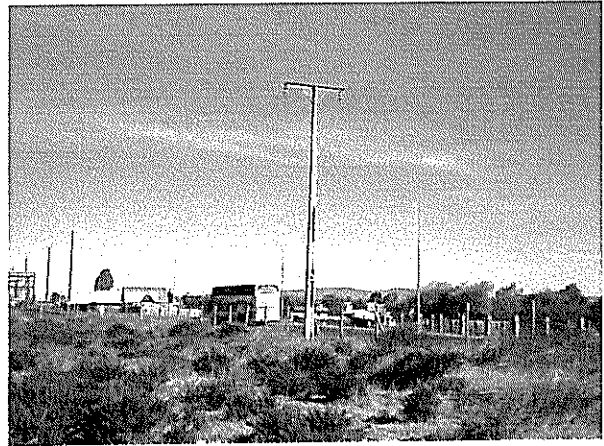
Fotografías N°50 de 27/03/2012: Aeródromo de Victoria. Presencia de postes de alumbrado público en desuso.

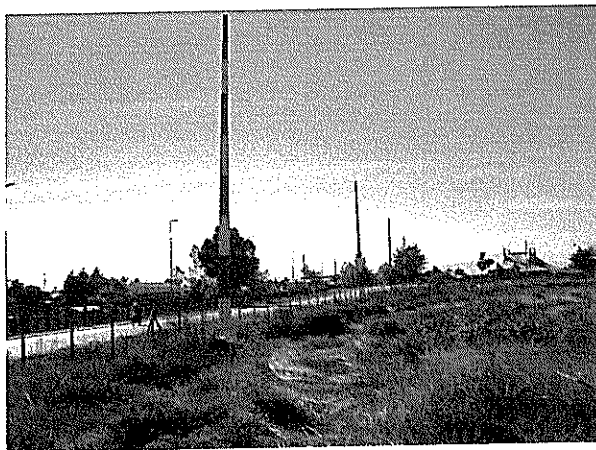
Fotografías N°51 de 27/03/2012: Aeródromo de Victoria. Presencia de postes de alumbrado público en desuso.

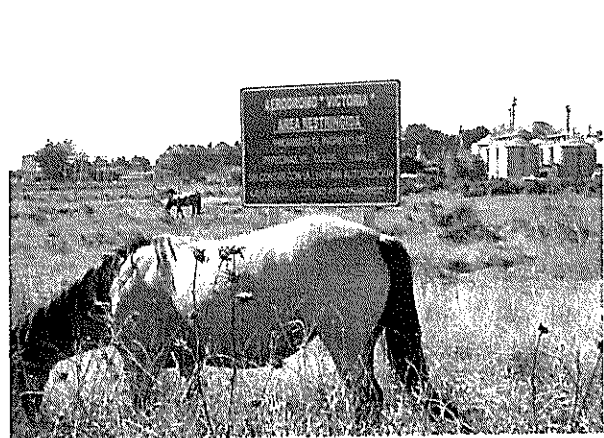
Fotografías N°52 de 27/03/2012: Aeródromo de Victoria. Presencia de animales en el recinto aeronáutico.

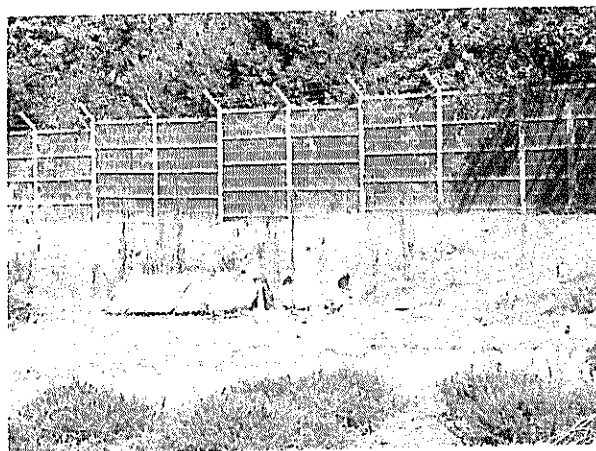
Fotografías N°53 de 27/03/2012: Aeródromo de Victoria. Presencia de animales en el recinto aeronáutico.

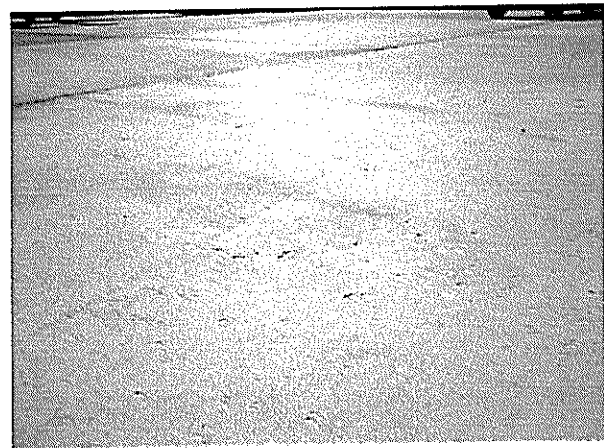
Fotografías N°54 de 28/03/2012: Aeródromo de Angol. Deficiencias en el acabado superficial de la losa de hormigón.

II.7	Deficiencias constructivas en la losa de estacionamiento de aeronaves	- Acreditar la reparación de los sectores observados en concordancia con lo establecido en las respectivas especificaciones técnicas.			
II.8	Falta de mantención del roce en la franja de seguridad	- Acreditar documentalmente que se procedió a retirar los matorrales observados, Asimismo, presentar un

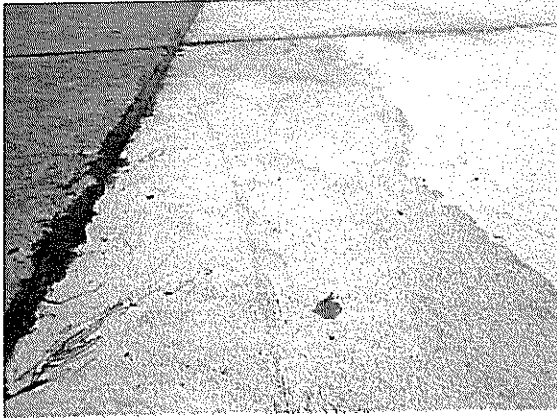
Fotografías N°55 de 28/03/2012: Aeródromo de Angol. Deficiencias en el acabado superficial de la losa de hormigón.

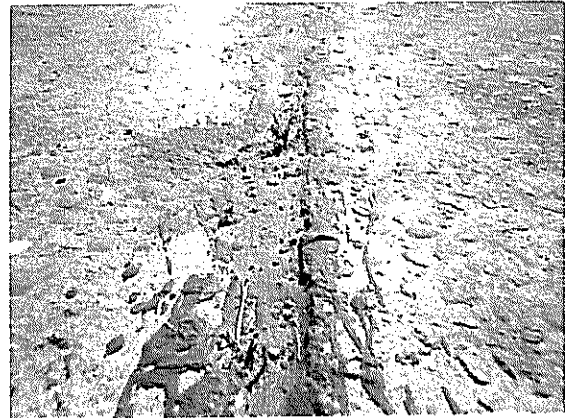
Fotografía N°56 de 28/03/2012: Aeródromo de Angol. Incrustación de piedras y arena en losa de prueba de motores.

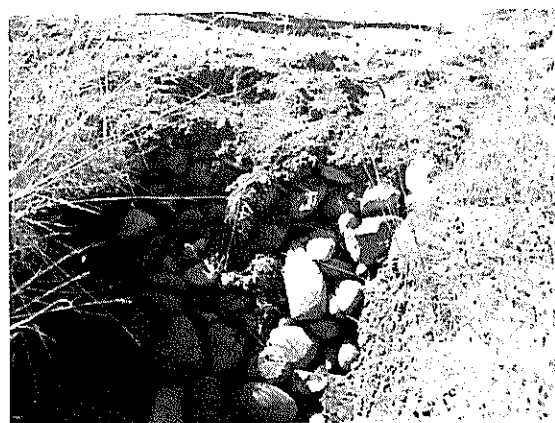
Fotografía N°114 de 28/03/2012: Aeródromo de Traiguén. Pozo absorbente para infiltrar el agua lluvia.

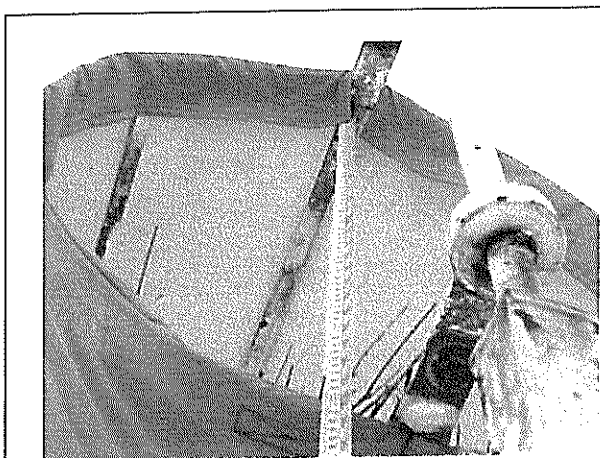
Fotografía N°121 de 28/03/2012: Angol. Cataviento oriente. Basura al interior de la manga. Presencia de óxido en rodamiento y canastillo.

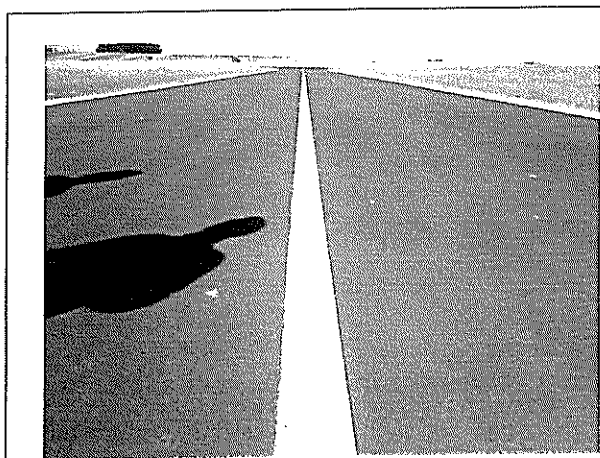
Fotografía N°127 de 28/03/2012: Aeródromo de Traiguén. Ausencia de señal de punto de espera de acceso a la pista

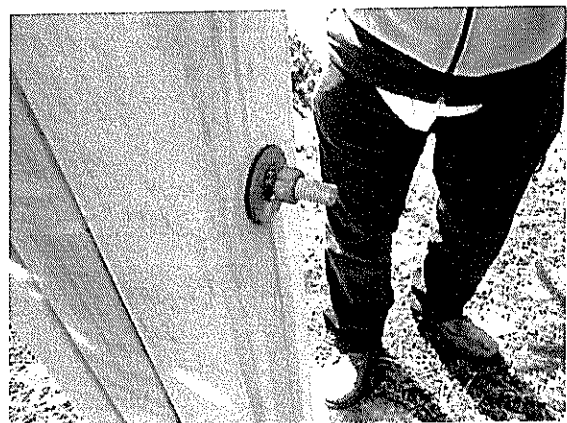
Fotografías N^{os} 1 y 2 de 05/03/2012: Aeródromo de Pupelde. Costado oriente. Presencia de óxido en pernos de sujeción, rodamiento, canastillo metálico y mástil. Falta de mantención de pintura en mástil metálico bicolor.

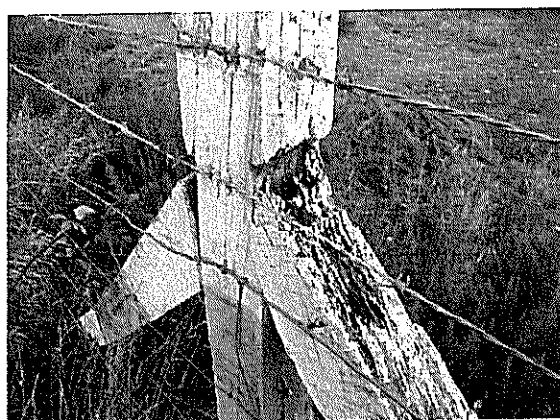
Fotografía N^o21 de 05/03/2012: Aeródromo de Pupelde. Falta de mantención de pintura y deterioro de postes de cercos en sector de umbrales.

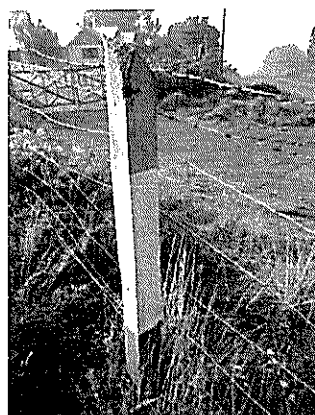
Fotografía N^o22 de 07/03/2012: Aeródromo de Tolquien. Falta de mantención de pintura y deterioro de postes en cerco de umbral sur.

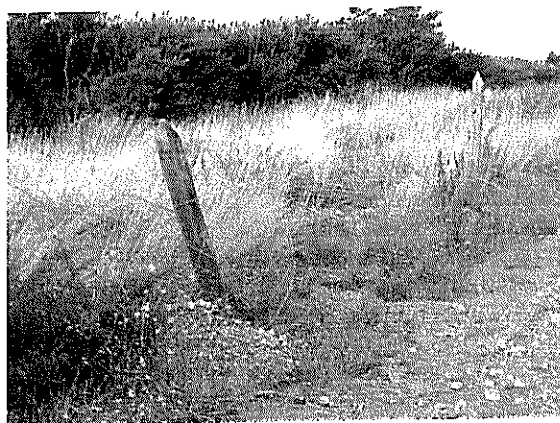
Fotografía N^o23 de 05/03/2012: Aeródromo de Pupelde. Falta de reposición de alambrado en cerco perimetral.

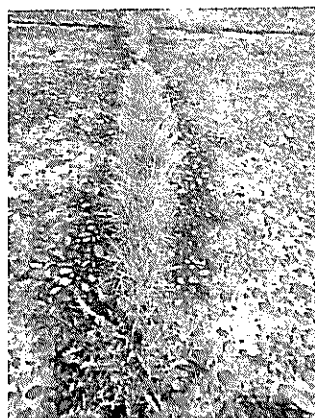
Fotografía N^o 24 de 05/03/2012: Aeródromo de Pupelde. Presencia de vegetación en sellos de juntas de la pista de hormigón.

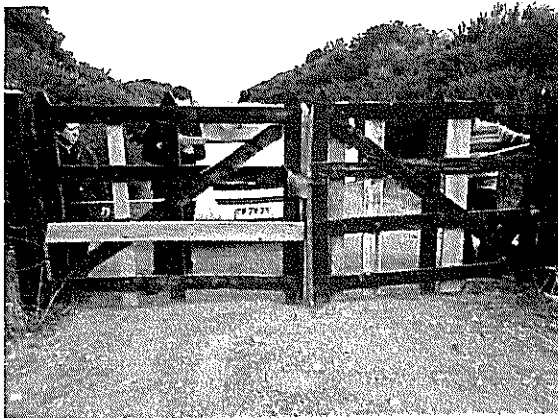
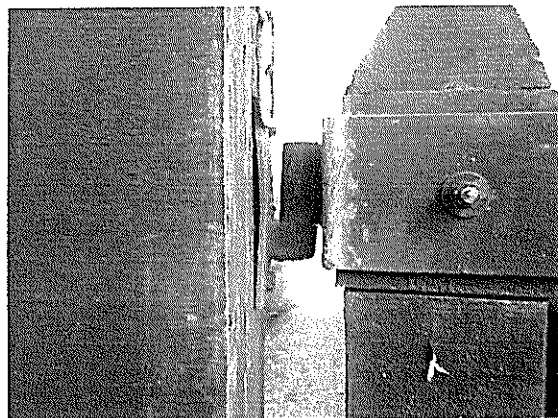
Fotografías N^{os} 31 y 32 de 05/03/2012: Aeródromo de Pupelde. Presencia de óxido en bisagras, goznes y pernos. Horizontales y verticales de madera se encuentran deteriorados y el tope de madera de coigüe de 4" x 4" x 50 centímetros no fue instalado.

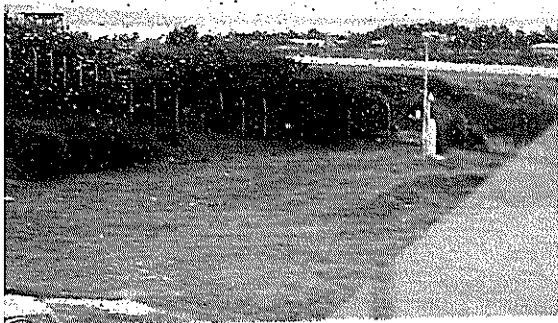
Fotografía N° 33 de 06/03/2012: Aeródromo de Quellón. Falta de visibilidad del umbral N°22 desde la torre de control.

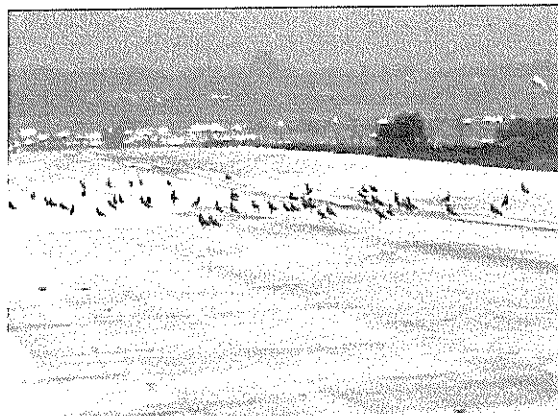
Fotografía N°34 de 06/03/2012: Aeródromo de Quellón. Presencia de aves en la pista.

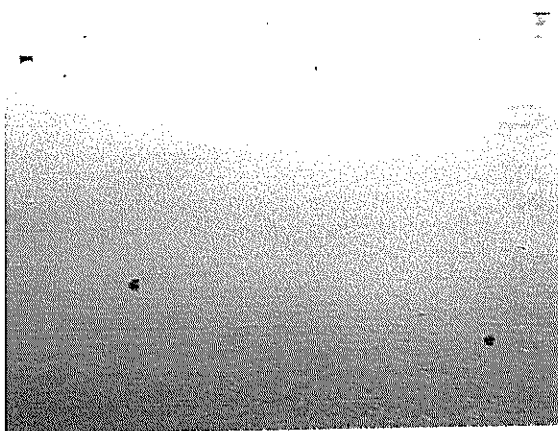
Fotografía N° 35 de 06/03/2012: Aeródromo de Quellón. Presencia de material granular en la pista.

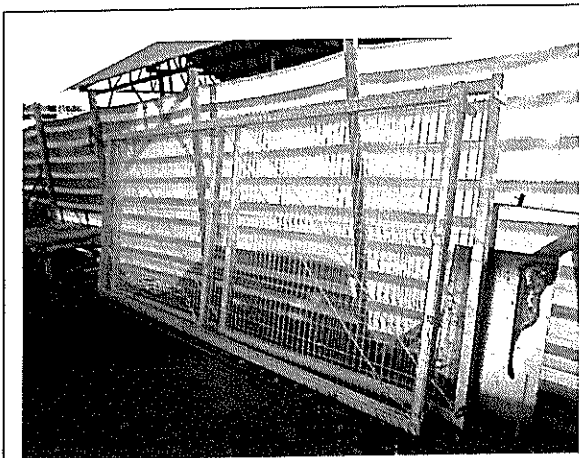
Fotografía N°43 de 08/03/2012: Aeródromo Cañal Bajo. Portón doble hoja tipo OACI sin instalar.

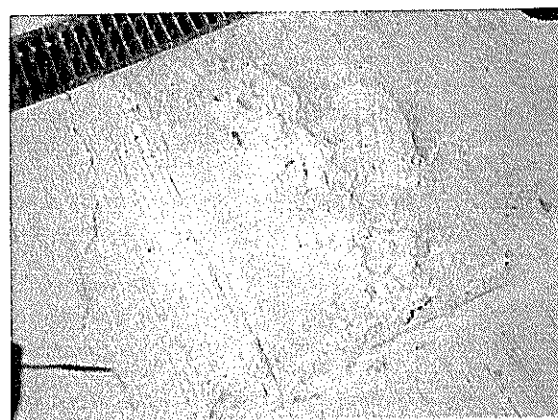
Fotografía N°48 de 08/03/2012: Aeródromo Cañal Bajo. Deficiencias en el acabado superficial del pavimento.

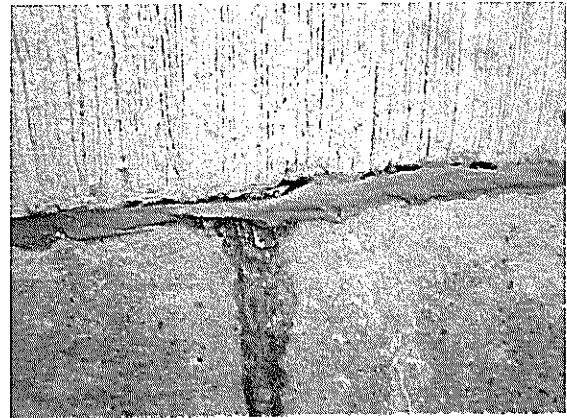
Fotografía N°50 de 08/03/2012: Aeródromo Cañal Bajo. Presencia de piedras y arena en caja de sello.

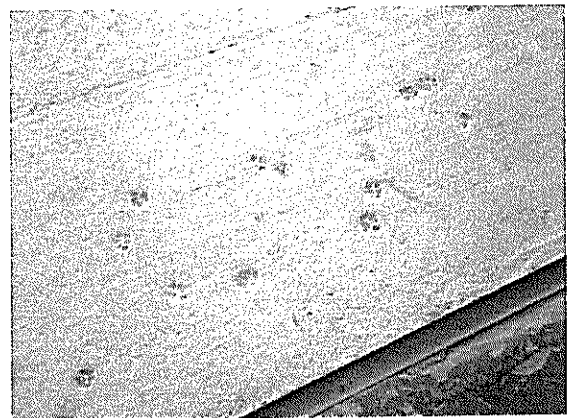
Fotografía N°52 de 08/03/2012: Aeródromo Cañal Bajo. Sector SEI. Deficiencias en el acabado superficial del pavimento.

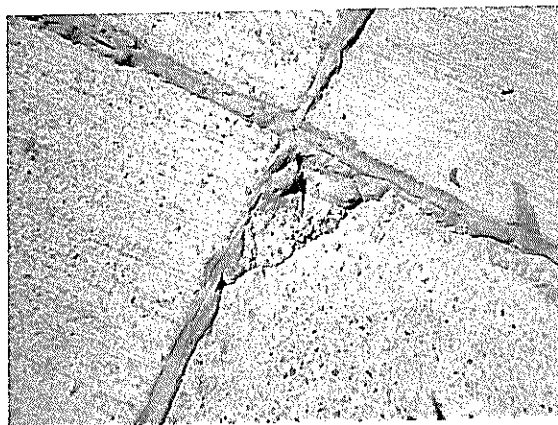
Fotografía N°53 de 08/03/2012: Aeródromo Cañal Bajo. Sector SEI. Grietas en cercanías de sellos de junta.

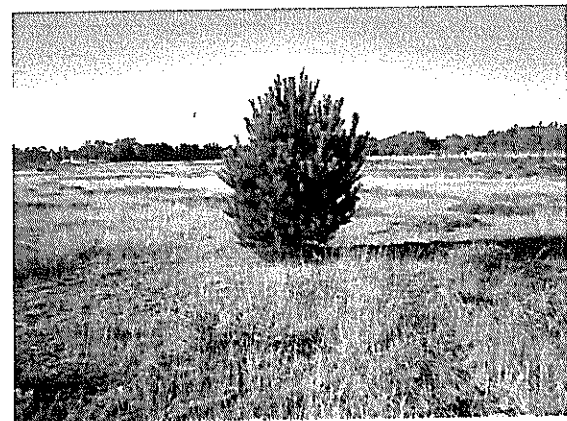
Fotografía N°54 de 08/03/2012: Aeródromo Cañal Bajo. Presencia de arbustos en sector de franja de seguridad.

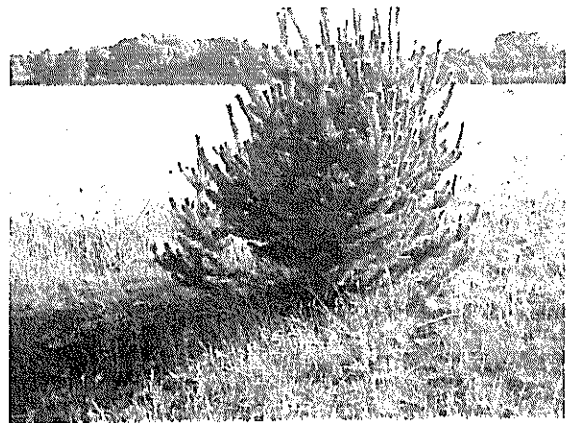
Fotografías N°55 y 56 de 08/03/2012: Aeródromo Cañal Bajo. Presencia de arbustos en sector de franja de seguridad.

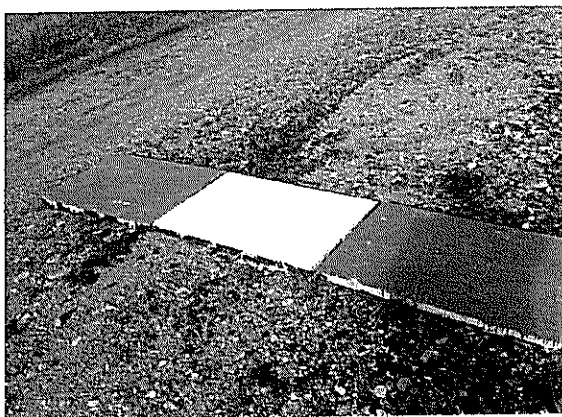
Fotografía N^o11 de 15/03/2012: Aeródromo Puerto Cisnes. Baliza de hormigón de 60 cm por 100 cm.

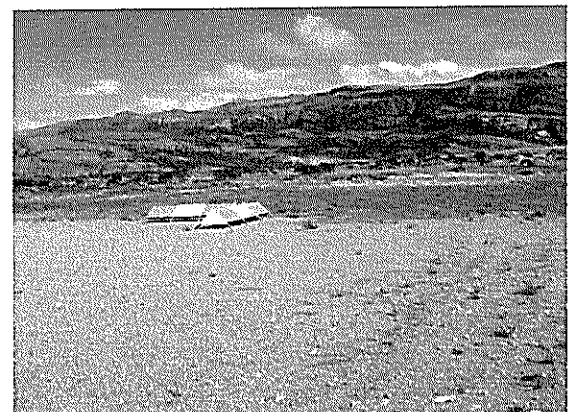
Fotografía N^o12 de 16/03/2012: Aeródromo Puerto Ibáñez. Pintura deficiente de balizas de umbral norte.

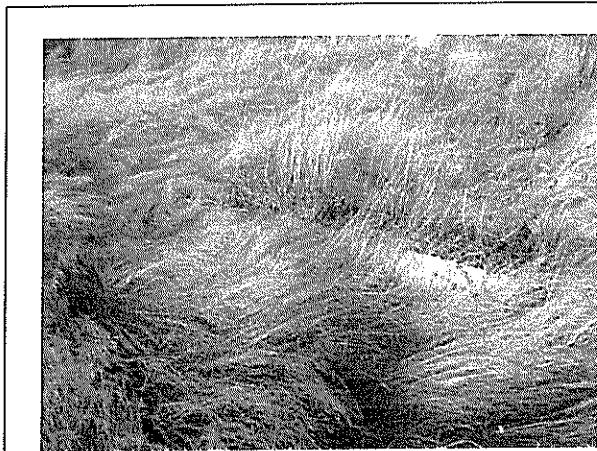
Fotografía N°13 de 15/03/2012: Aeródromo La Junta. Presencia de abundante maleza en la franja y pista alrededor de las balizas de señalización.

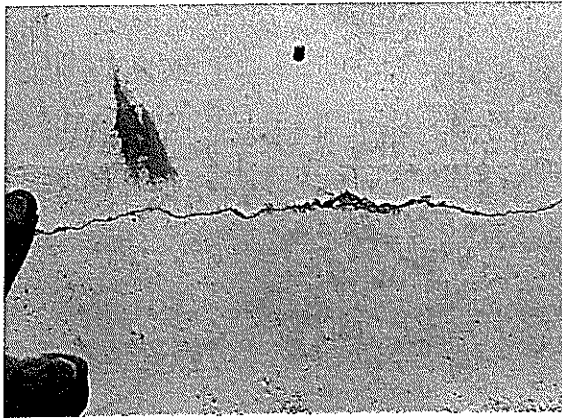
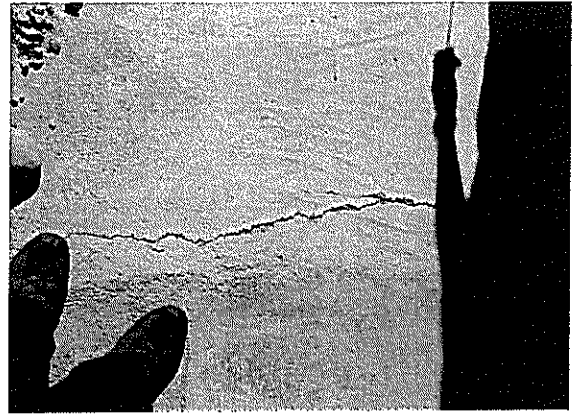
Fotografías N^{os} 19 y 20 de 09/03/2012: Aeródromo Teniente Vidal. Grietas y fracturas en el hormigón que conforma el radier de la cuneta revestida.

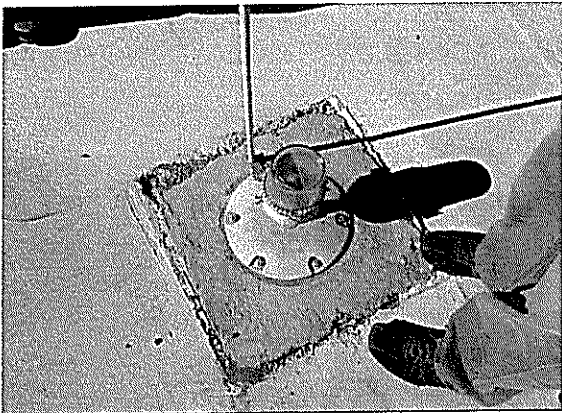
Fotografía N^o 21 de 09/03/2012: Aeródromo Teniente Vidal. Deficiente terminación de las juntas de dilatación entre plataformas y dados de soporte de luces.
