Dirección de Aeropuertos Región de Arica y Parinacota

Número de Informe: 2/2014
26 de diciembre 2014

INFORME FINAL N° 2 DE 2014, SOBRE
INSPECCIÓN TÉCNICA A LA OBRA
"CONSERVACIÓN AERÓDROMO DE
ZAPAHUIRA, COMUNA DE PUTRE, ARICA
XV REGIÓN".

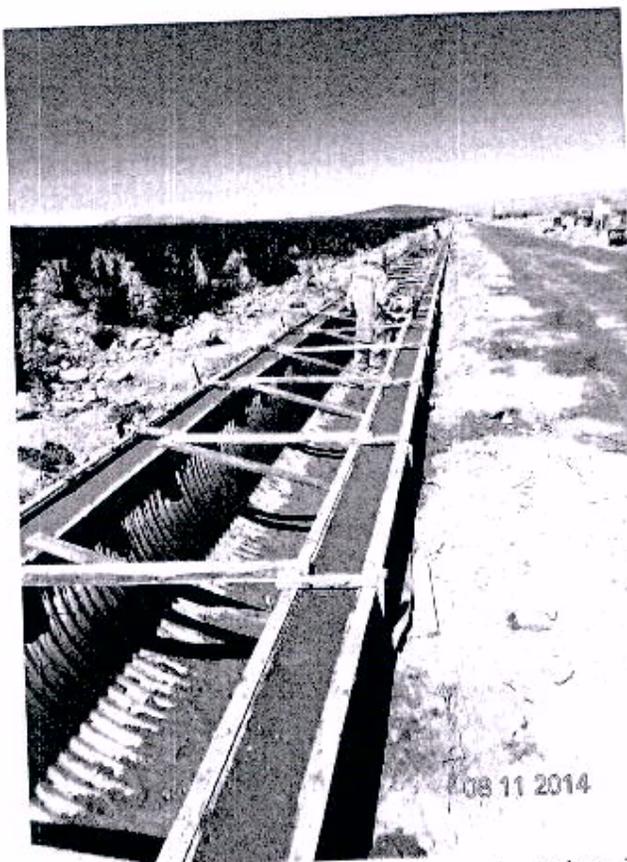
Sin embargo, a la fecha de la presente inspección, las referidas modificaciones no se han formalizado mediante un acto administrativo, según lo indicado por el inspector fiscal a través del correo electrónico del 13 de agosto de 2014, en circunstancias, que se constató durante la visita a terreno realizada por esta Contraloría Regional, el 11 de agosto del año en curso, que los trabajos objeto de la rectificación se encuentran ejecutados, tal como se aprecia en las fotografías del anexo N° 1 de este informe.

Fotografía N° 1: Canal acero corrugado galvanizado.

De acuerdo a lo manifestado por esa repartición y considerando el incumplimiento a las normativas señaladas precedentemente, la observación se mantiene, debiendo el servicio realizar la modificación al convenio, de acuerdo a los cambios efectuados al proyecto y a los procedimientos establecidos en las normas citadas.

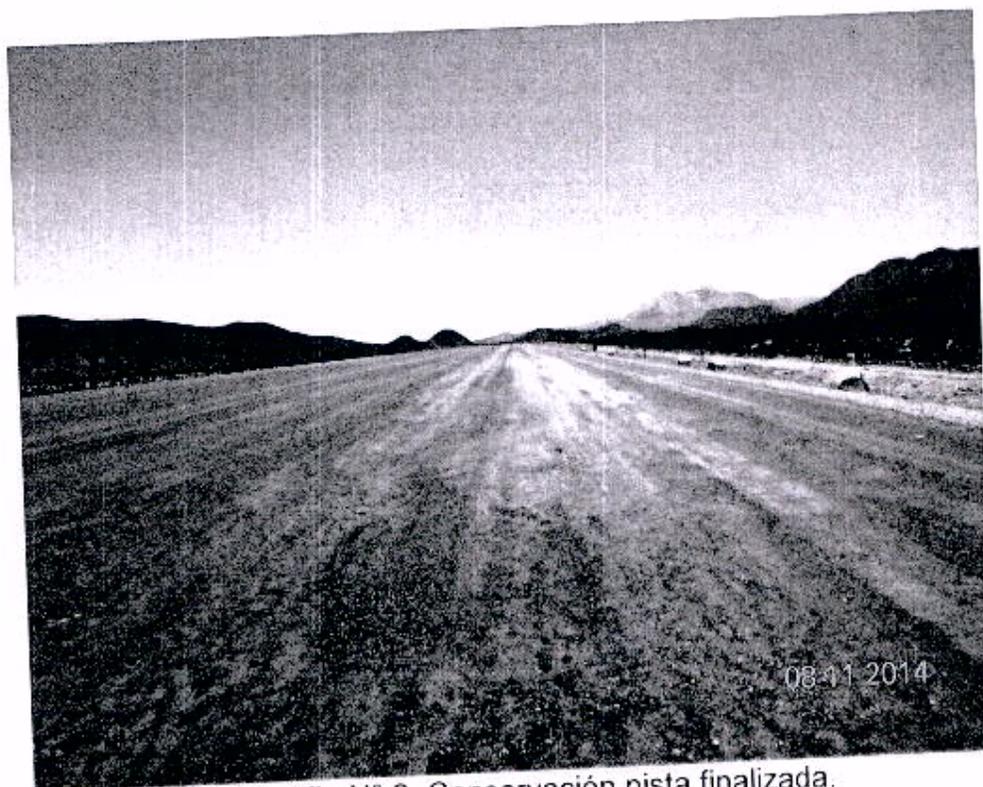
Fotografía N° 2: Conservación pista finalizada.
