Informe Final
Dirección de Aeropuertos

INFORME FINAL N° 60, DE 2011, SOBRE
AUDITORÍA DE INVERSIÓN EN
INFRAESTRUCTURA AEROPORTUARIA, EN
LA DIRECCIÓN DE AEROPUERTOS DEL
MINISTERIO DE OBRAS PÚBLICAS.

SANTIAGO, 27 ENE 2012

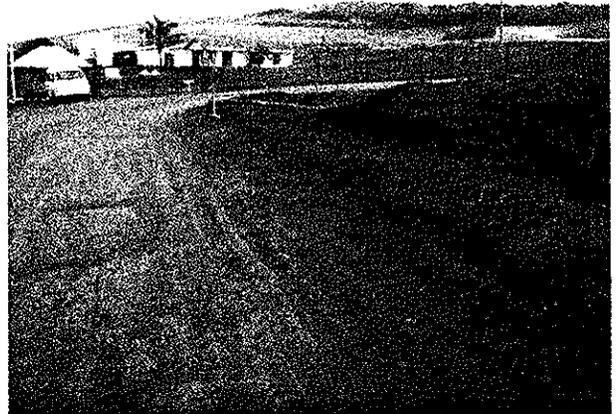
En lo referente al contrato "Reconstrucción obras de arte camino IPA 9, KM 1800", se observó que los antecedentes técnicos relativos al detalle de las obras a ejecutar hacen referencia a la reposición de la obra de arte N° 1, no obstante lo cual, en terreno se apreció que la obra de arte reconstruida fue la N° 2 (anexo N° 2, fotografías N° 38 y 39).

Fotografía N° 38: Obra de arte N°2, en calle IPA 9.

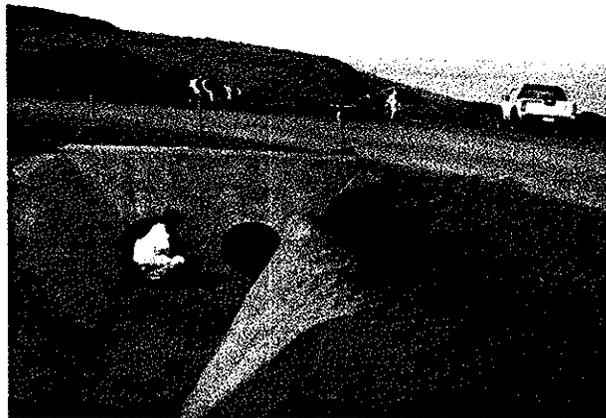
Fotografía N° 39: Obra de arte N°2, en calle IPA 9.
