CONTRALORÍA GENERAL DE LA REPÚBLICA
DIVISIÓN DE INFRAESTRUCTURA Y REGULACIÓN
SUBDIVISIÓN DE AUDITORÍA
COMITÉ DE AUDITORÍA DE OBRAS PÚBLICAS

IV. OBSERVACIONES DE SEGURIDAD Y NORMATIVA TÉCNICA SOBRE AERÓDROMOS

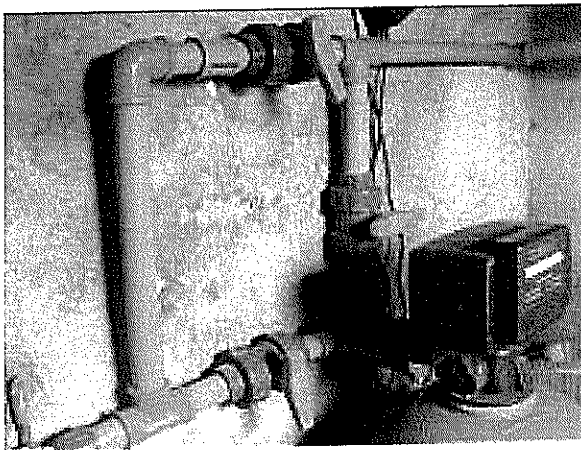
Fotografía N°3 de 14/03/2012: Aeródromo Robinson Crusoe. Ablandador de agua no operativo.

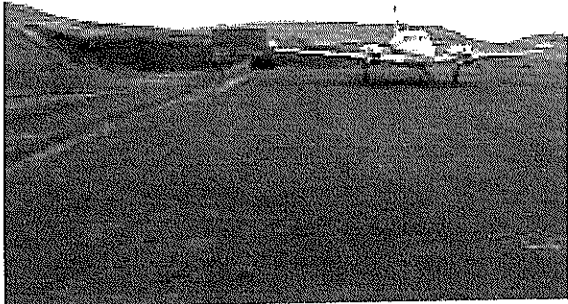
<p>Fotografía N°7 de 14/03/2012: Aeródromo Robinson Crusoe. Ausencia de señales de estacionamientos.</p>	<p>Fotografía N°8 de 14/03/2012: Aeródromo Robinson Crusoe. Ausencia de líneas de seguridad.</p>

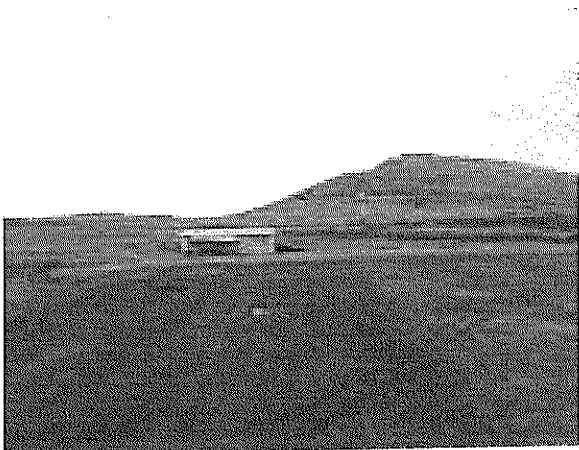
<p>Fotografía N°9 de 14/03/2012: Aeródromo Robinson Crusoe. Ausencia de señales de espera de vehículos.</p>	<p>Fotografía N°10 de 14/03/2012: Aeródromo Robinson Crusoe. Ausencia de cerco aeronáutico.</p>

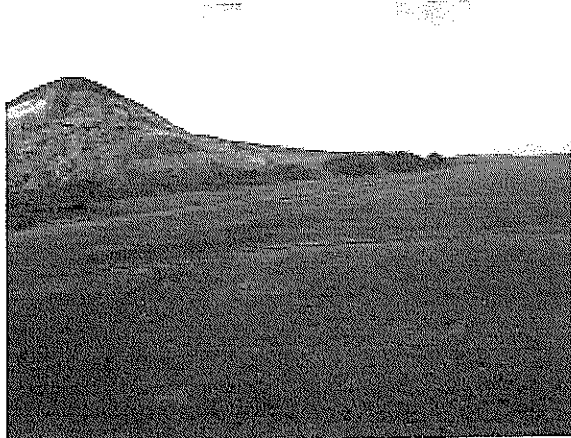
17. Mediar acciones a objeto de resolver las deficiencias e incumplimientos verificados en la infraestructura de los siguientes aeródromos: Robinson Crusoe, Región de Valparaíso, en lo que incumbe al sistema particular de agua potable, situación indicada en el punto III.1, ausencia de cercos o vayas que eviten la entrada de animales o personas no autorizadas al área de

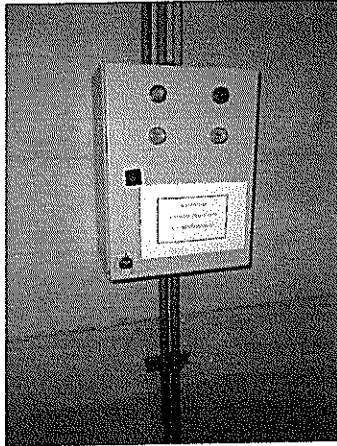
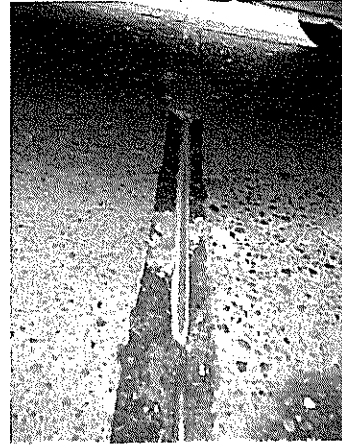
Fotografías N°s 1 y 2 de 26/03/2012: Maquehue. Falta de instalación de luces piloto, automáticos, cajas de derivación y falta de sello de junta de pavimento en sector de estacionamientos.

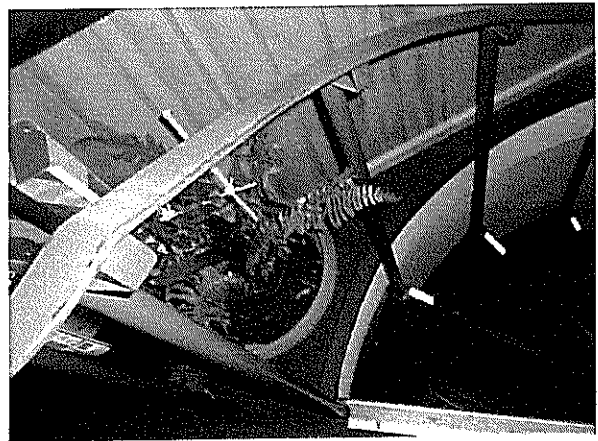
Fotografía N°4 de 26/03/2012: Maquehue. Falta de cubrimiento en baranda de escala de la torre de control.

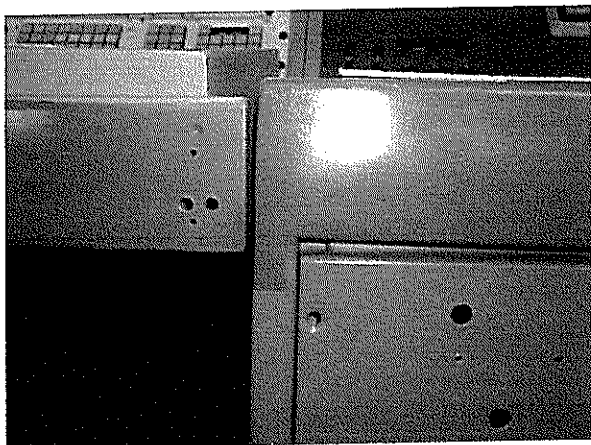
Fotografía N°5 de 26/03/2012: Maquehue. Diferencias en las tonalidades de la pintura de acabado de las consolas metálicas de la torre de control.

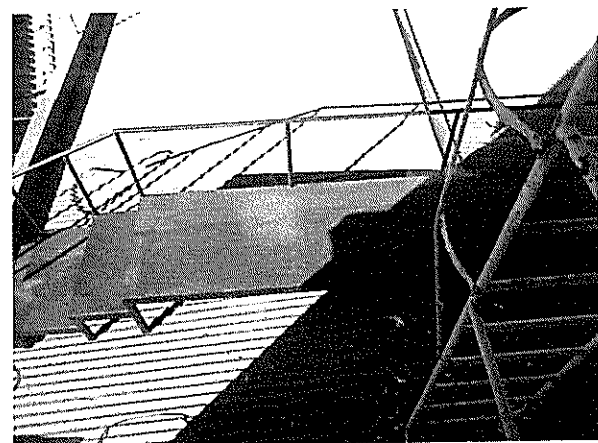
Fotografía N°6 de 26/03/2012: Maquehue. Pasarela metálica de evacuación sin baranda por uno de sus costados.

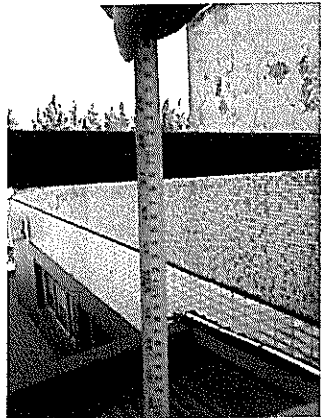
<p>Fotografía N°7 de 26/03/2012: Aeródromo de Maquehue. Baranda metálica de pasarela de evacuación a una altura de 70 centímetros.</p>	<p>Fotografía N°8 de 26/03/2012: Maquehue. Sala de embarque de SKY. Falta de adherencia del cubrepiso a la superficie.</p>

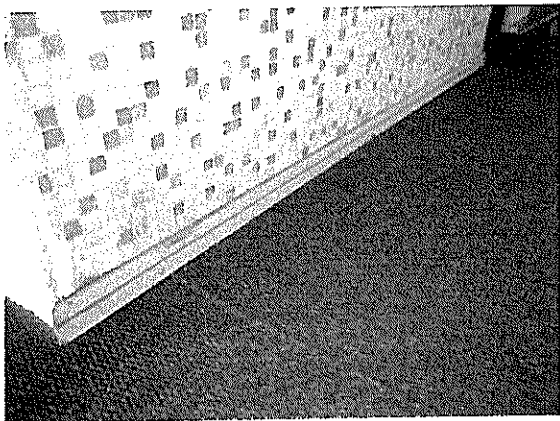
<p>Fotografía N°9 de 26/03/2012: Aeródromo de Maquehue. Sala de embarque de SKY. Falta de pintura en guardapolvos.</p>	<p>Fotografía N°10 de 26/03/2012: Aeródromo de Maquehue. Sala de embarque de SKY. Ausencia de guardapolvos</p>

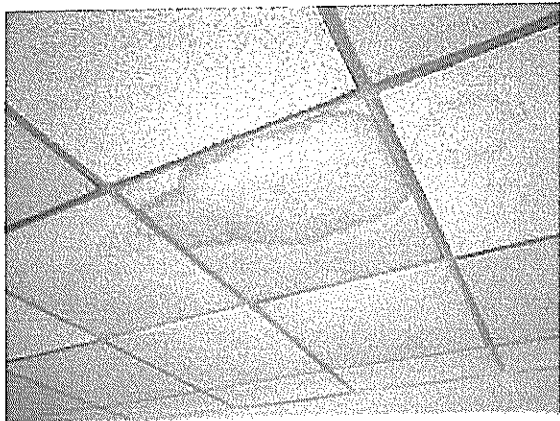
<p>Fotografía N°11 de 26/03/2012: Aeródromo de Maquehue. Sala de embarque de SKY. Humedad en palmetas de cielo americano.</p>	<p>Fotografía N°12 de 26/03/2012: Maquehue. Falta de cubrimiento de pintura exterior en solera y murete de plataforma de estacionamiento del edificio terminal.</p>

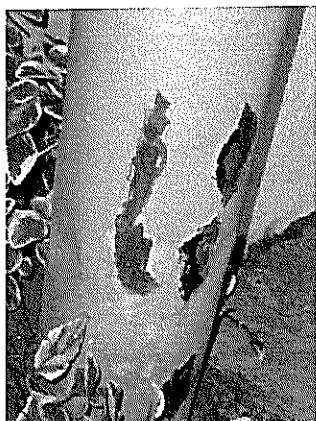
Fotografía N°13 de 26/03/2012: Maquehue. Bajada de aguas lluvias de la marquesina de acceso al aeropuerto.

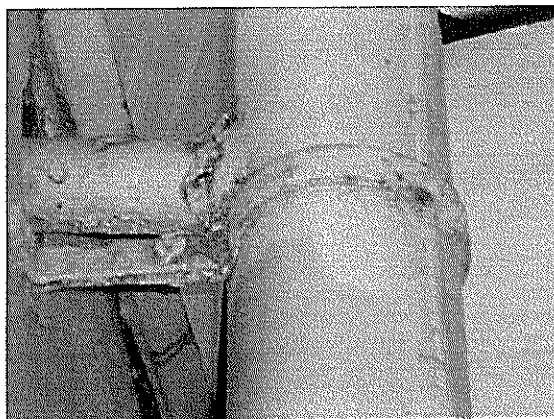
Fotografía N°14 de 26/03/2012: Maquehue. Bajada de aguas lluvias de la marquesina de acceso al aeropuerto.

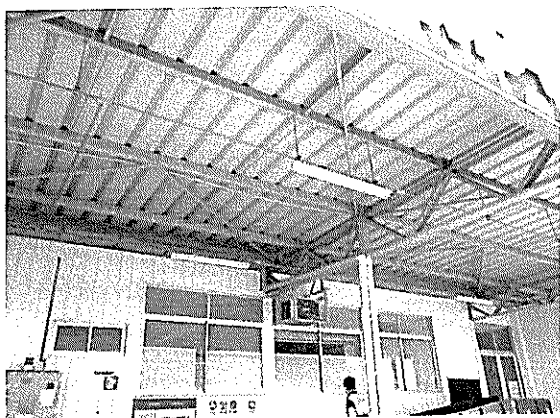
Fotografía N°15 de 26/03/2012: Aeródromo de Maquehue. Instalación de equipos fluorescentes de iluminación en el sector de plataforma de estacionamiento de aeronaves.

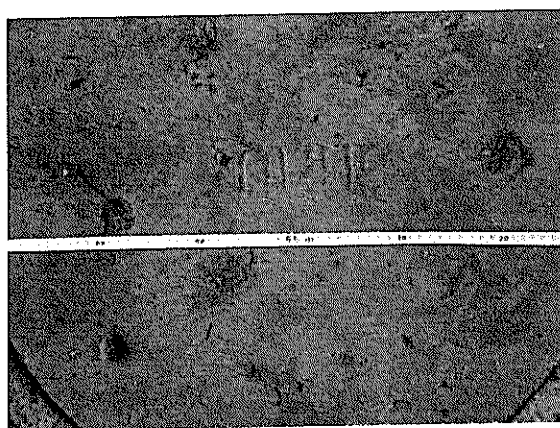
Fotografía N°17 de 30/03/2012: Aeródromo de Maquehue. Casino DGAC. Distancia de 55 metros entre cámaras domiciliarias.

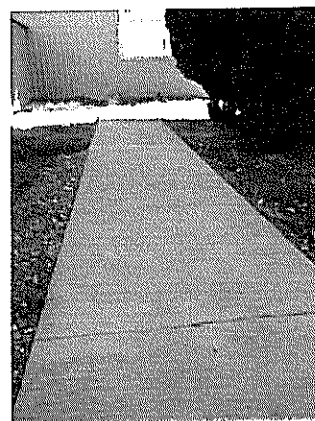
Fotografía N°18 de 26/03/2012: Aeródromo de Maquehue. Área Servicio de Extinción de Incendios. Vereda peatonal no ejecutada en pastelones de 50 x 50 centímetros.

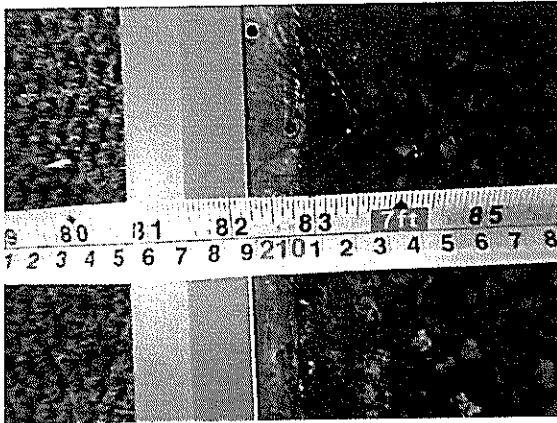
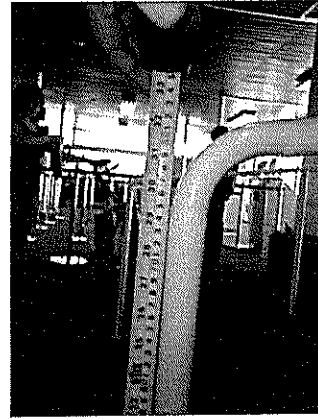
Fotografía N°19 de 30/03/2012 y fotografía N°20 de 26/03/2012: Aeródromo de Maquehue. Rampa de discapacitados de 210 centímetros de longitud y 80 centímetros de altura.

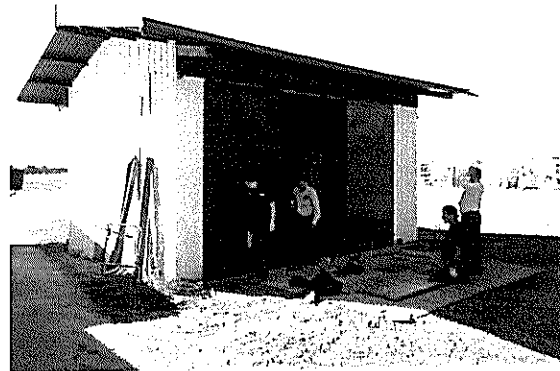
Fotografía N°22 de 26/03/2012: Aeródromo de Maquehue. Área taller de mantenimiento. Pintura exterior descascarada.

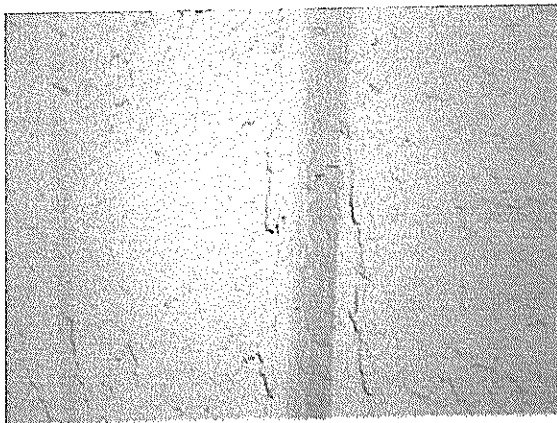
Fotografía N°23 de 26/03/2012: Aeródromo de Maquehue. Área taller de mantenimiento. Pintura exterior descascarada.

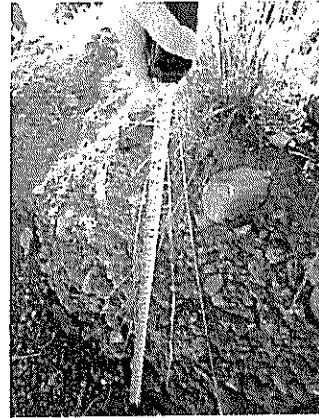
Fotografía N°26 de 27/03/2012: Victoria. Profundidad de 50 centímetros del foso de evacuación de aguas lluvias.

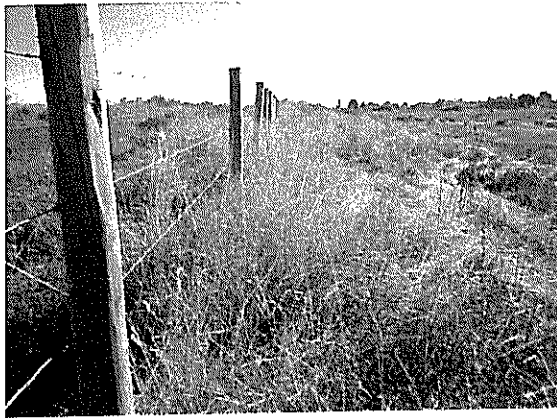
Fotografía N°27 de 27/03/2012: Victoria. Falta retiro de arbustos y basura a 2 metros de cada lado del eje del cerco agrícola.

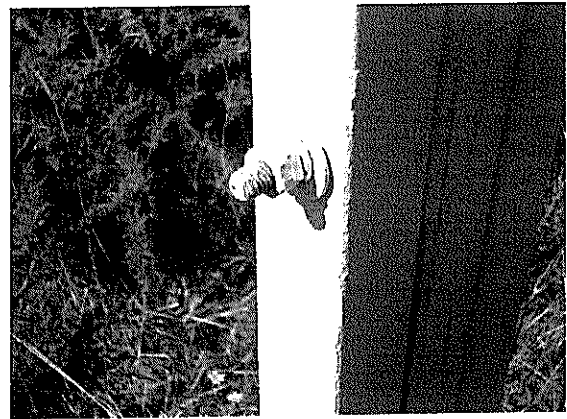
Fotografía N°28 de 27/03/2012: Victoria. Presencia de óxido en los pernos de sujeción del mástil del cataviento del costado oriente de la pista.

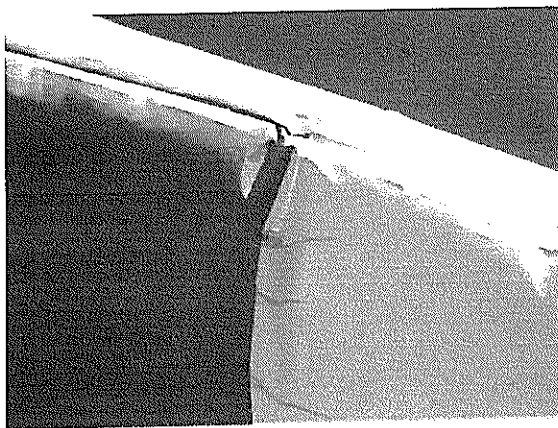
Fotografía N°29 de 27/03/2012: Victoria. Manga de nylon rota del cataviento del costado poniente.

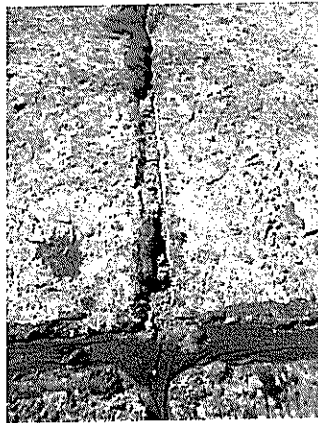
Fotografía N°31 de 27/03/2012: Aeródromo de Victoria. Presencia de arena y piedras en la caja de los sellos de juntas en el sector del umbral 19 de la pista.

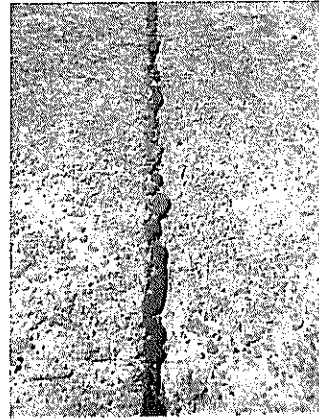
Fotografía N°32 de 27/03/2012: Aeródromo de Victoria. Discontinuidad y ausencia total de sellos de juntas en el sector del umbral 19 de la pista.

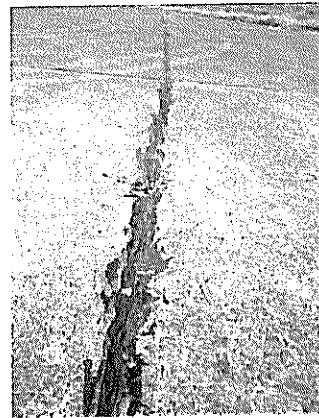
Fotografías N°s 33 y 34 de 27/03/2012: Aeródromo de Victoria. Vertido de material fuera de la caja de sello en el sector del umbral 19 de la pista.

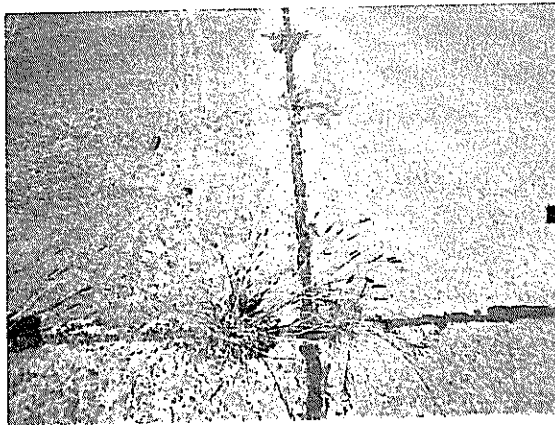
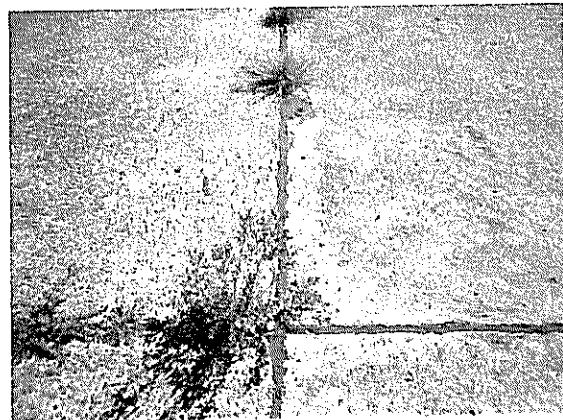
Fotografías N°s 35 y 36 de 27/03/2012: Aeródromo de Victoria. Presencia de vegetación en los sellos de juntas del sector del umbral 19 de la pista.

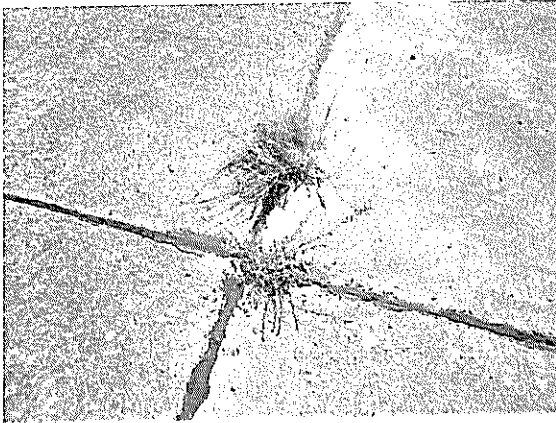
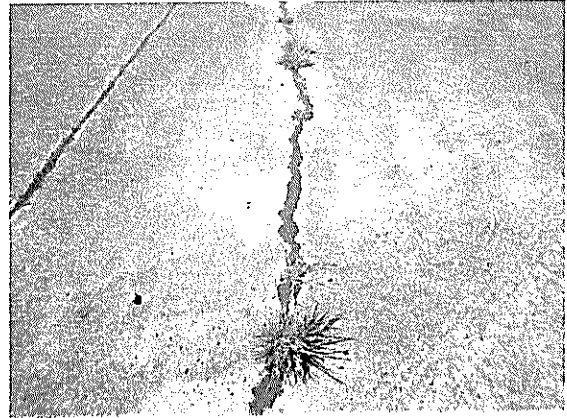
Fotografías N^{os} 37 y 38 de 27/03/2012: Aeródromo de Victoria. Presencia de vegetación en los sellos de la plataforma de estacionamientos.

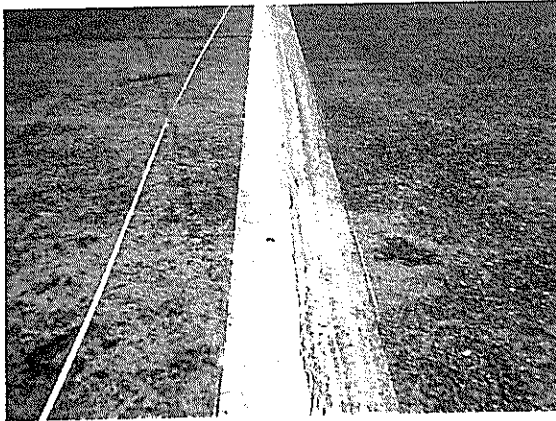
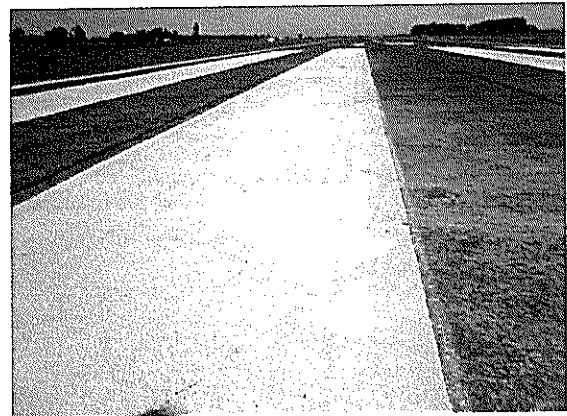
Fotografías N^{os} 39 y 40 de 27/03/2012: Aeródromo de Victoria. Falta de cubrimiento de la señalética del eje central de pista y falta de uniformidad en la aplicación de pintura de las fajas de los umbrales de pista.

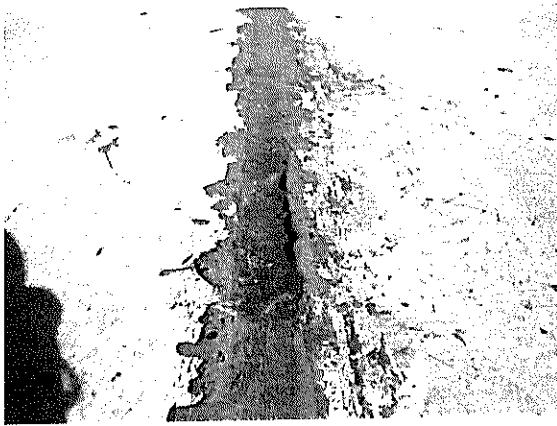
Fotografía N°57 de 28/03/2012: Aeródromo de Angol. Incrustación de piedras y arena en losa de prueba de motores.

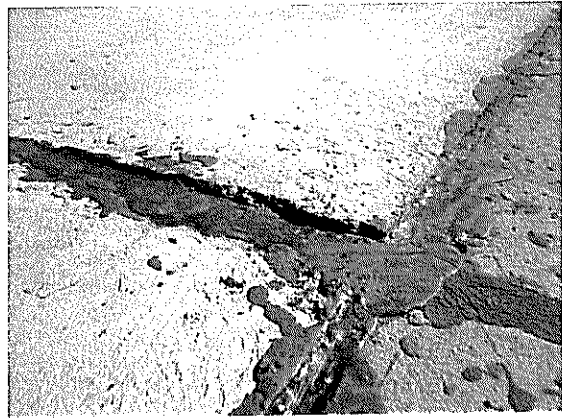
Fotografía N°58 de 28/03/2012: Aeródromo de Angol. Ahuecamientos en sellos de losa de plataforma de estacionamientos.

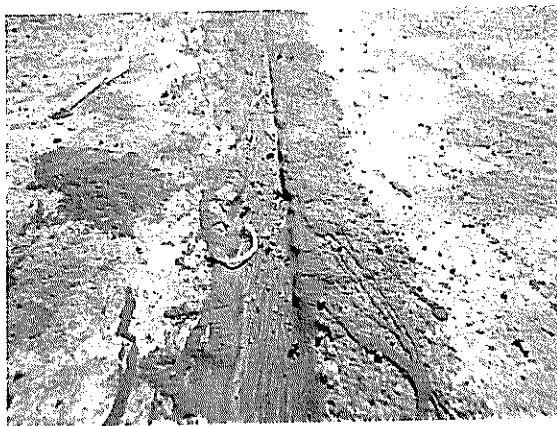
Fotografía N°59 de 28/03/2012: Aeródromo de Angol. Ahuecamiento en sello de losa de prueba de motores.

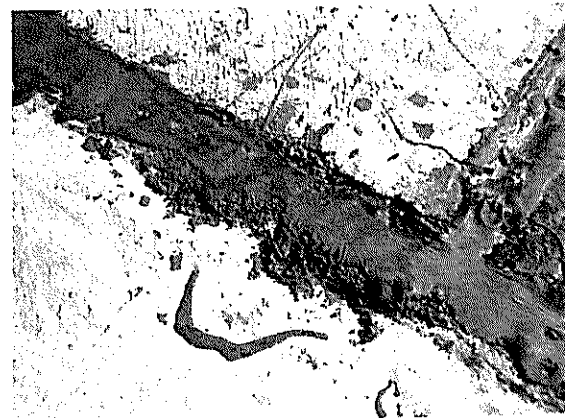
Fotografía N°60 de 28/03/2012: Angol. Pérdida de material en sello de losa de plataforma de estacionamientos.

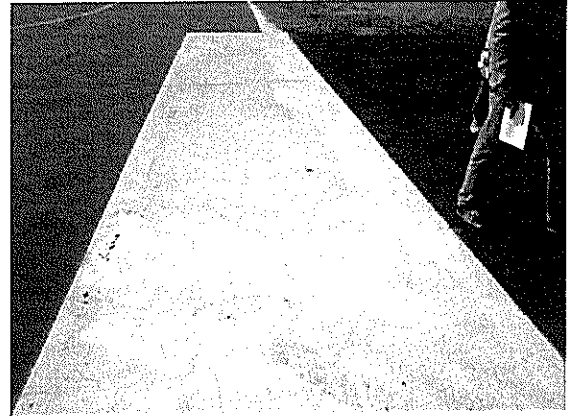
Fotografía N°74 de 28/03/2012: Aeródromo Los Confines de Angol. Falta de uniformidad en la demarcación de señal de término de pista del umbral 36.

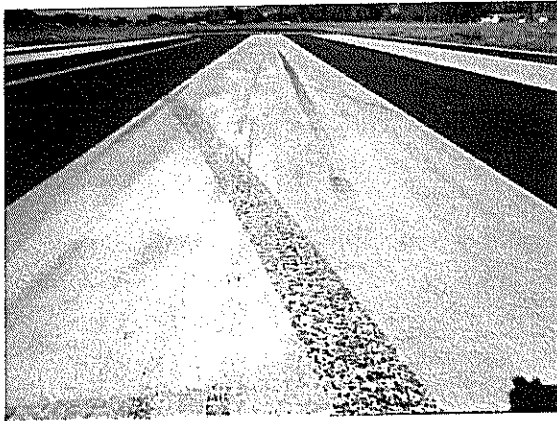
Fotografía N°75 de 28/03/2012: Aeródromo Los Confines de Angol. Falta de uniformidad en la demarcación de señales de umbral de pista.

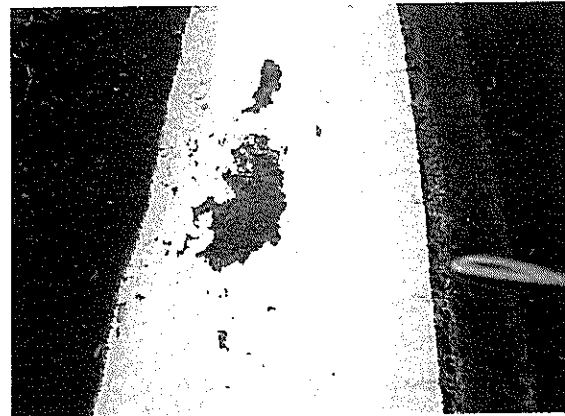
Fotografía N°76: Aeródromo Los Confines de Angol de 28/03/2012. Descascaramiento de pintura en señal de eje de curva de calle de rodaje.

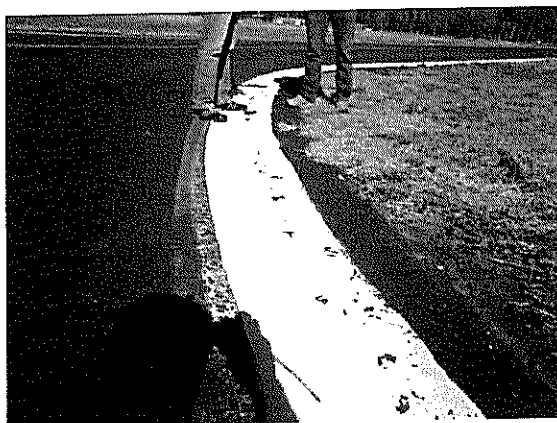
Fotografía N°77 de 28/03/2012: Aeródromo Los Confines de Angol. Descascaramiento de pintura en señal de eje de curva de calle de rodaje.

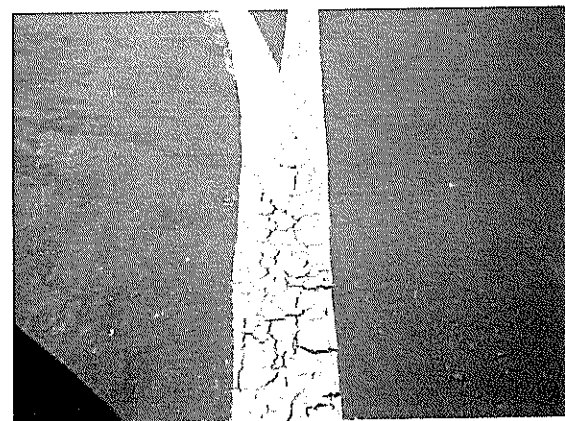
Fotografía N°78 de 28/03/2012: Aeródromo Los Confines de Angol. Descascaramiento en señal de eje de calle de rodaje.

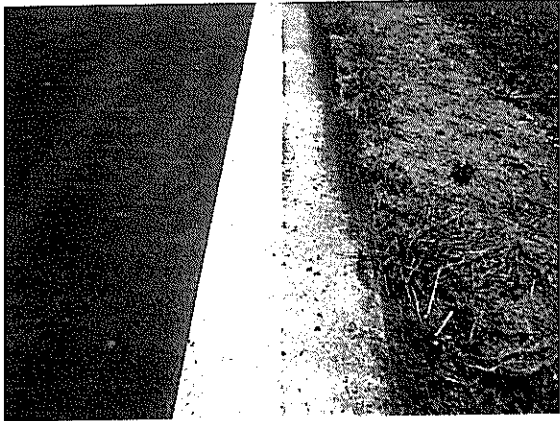
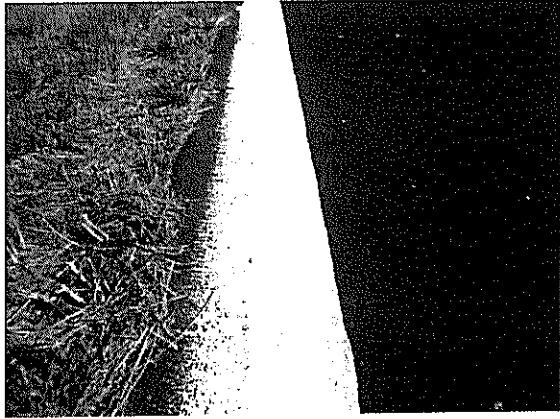
<p>Fotografía N°79 de 28/03/2012: Aeródromo de Traiguén. Falta de cubrimiento y uniformidad en señales de borde de calle de rodaje.</p>	<p>Fotografía N°80 de 28/03/2012: Aeródromo de Traiguén. Falta de cubrimiento y uniformidad en señales de borde de pista.</p>

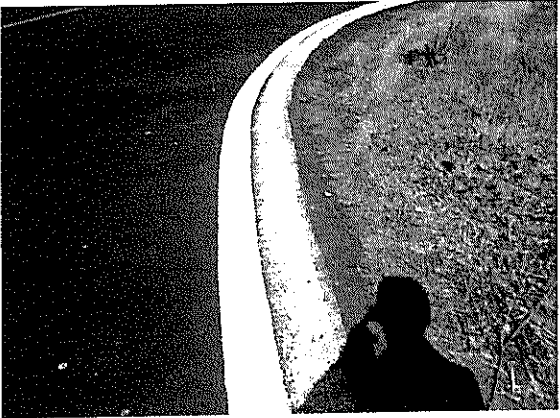
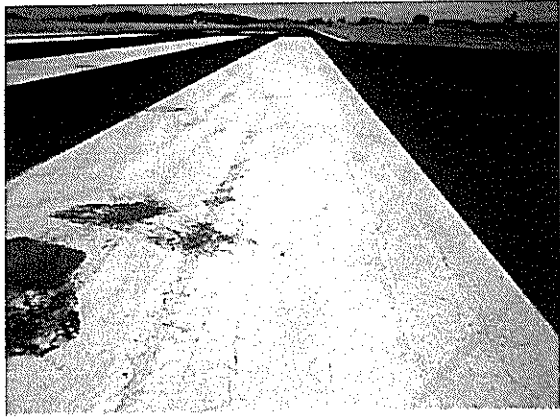
<p>Fotografía N°81 de 28/03/2012: Aeródromo de Traiguén. Falta de cubrimiento y uniformidad en curvas de calle de rodaje.</p>	<p>Fotografía N°82 de 28/03/2012: Aeródromo de Traiguén. Falta de cubrimiento y uniformidad en señales de umbrales.</p>

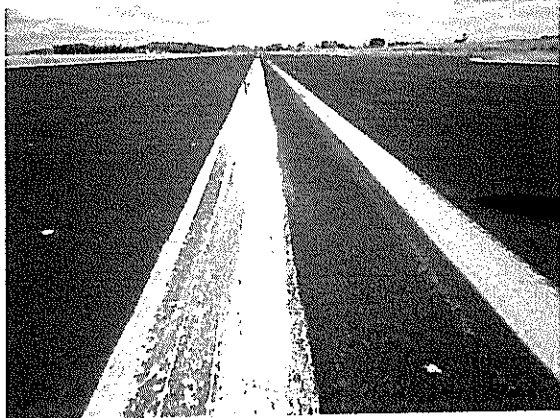
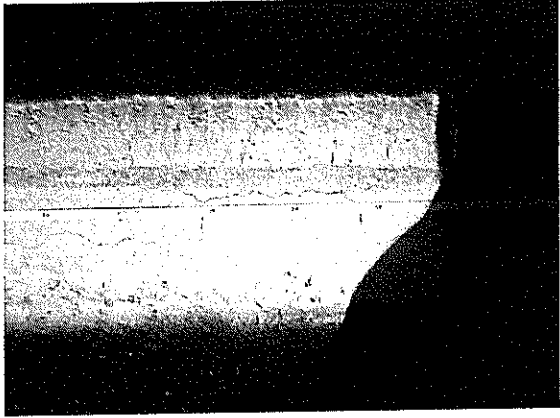
<p>Fotografía N°83 de 28/03/2012: Aeródromo de Traiguén. Falta de cubrimiento y uniformidad en señales de eje de pista.</p>	<p>Fotografía N°84 de 28/03/2012: Aeródromo de Traiguén. Falta de cubrimiento y uniformidad en señales de eje de pista.</p>

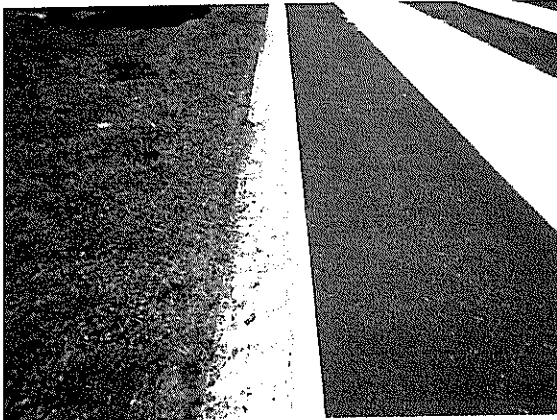
Fotografías N°85 de 29/03/2012: Aeródromo Villa Portales. Falta de cubrimiento y uniformidad en señales de borde de pista.

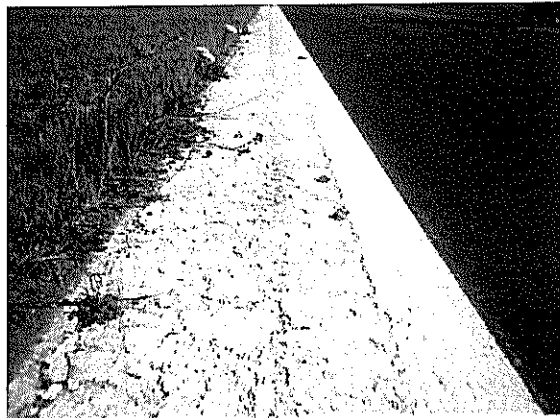
Fotografías N°86 de 29/03/2012: Aeródromo Villa Portales. Falta de cubrimiento y uniformidad en señales de borde de pista.

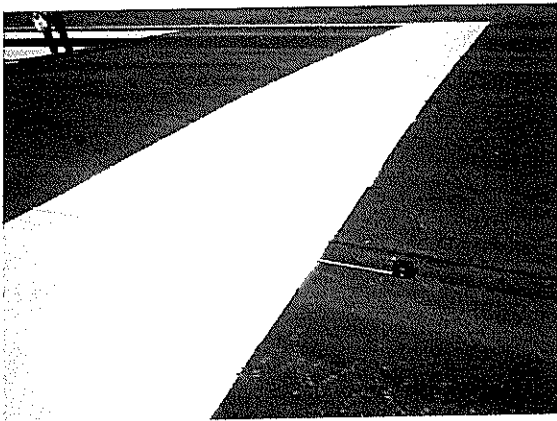
Fotografía N°87 de 29/03/2012: Villa Portales. Falta cubrimiento y uniformidad en señales de término de pista.

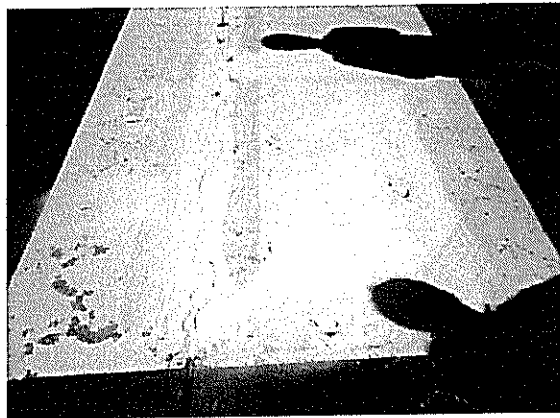
Fotografía N°88 de 29/03/2012: Villa Portales. Falta cubrimiento y uniformidad en señales de umbral de pista.

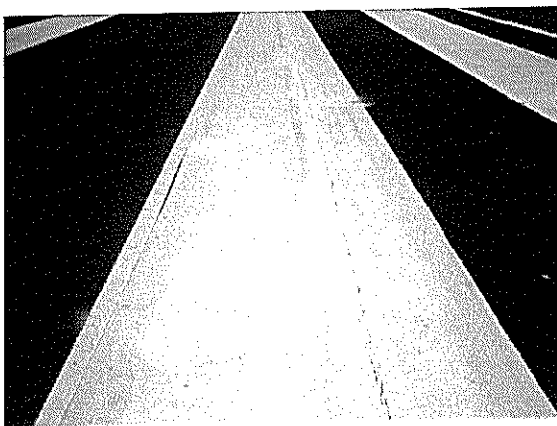
Fotografía N°89 de 29/03/2012: Villa Portales. Falta cubrimiento y uniformidad en señales de umbral de pista.

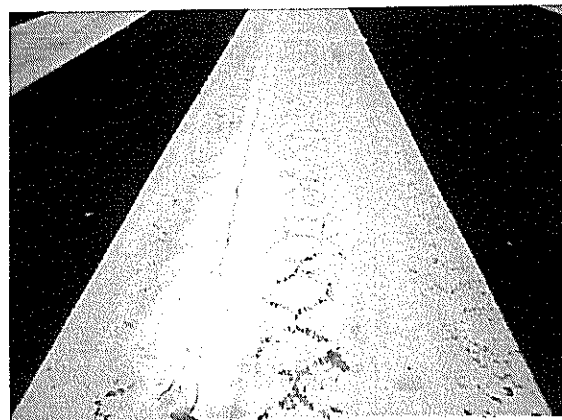
Fotografía N°90 de 29/03/2012: Villa Portales. Falta cubrimiento y uniformidad en señales de umbral de pista.

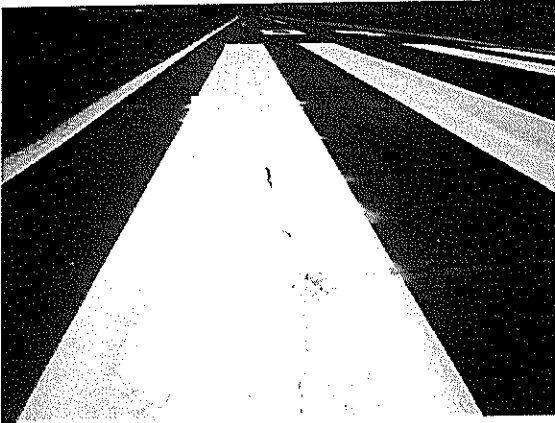
Fotografía N°91 de 29/03/2012: Villa Portales. Falta cubrimiento y uniformidad en señales de umbral de pista.

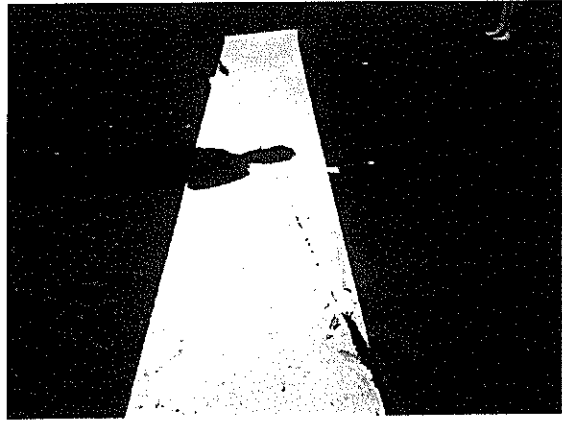
Fotografía N°92 de 29/03/2012: Villa Portales. Falta cubrimiento y uniformidad en señales de umbral de pista.

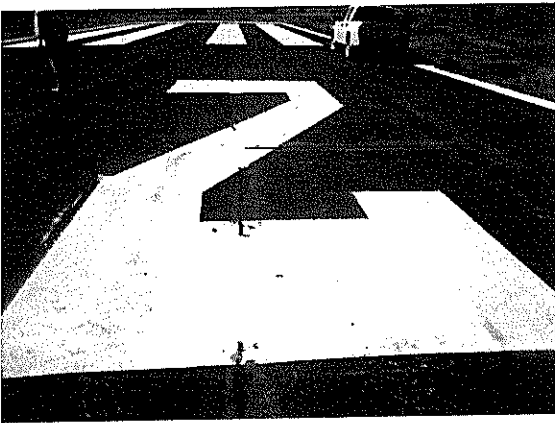
Fotografía N°93 de 29/03/2012: Villa Portales. Falta de cubrimiento y uniformidad en señales de umbral de pista.

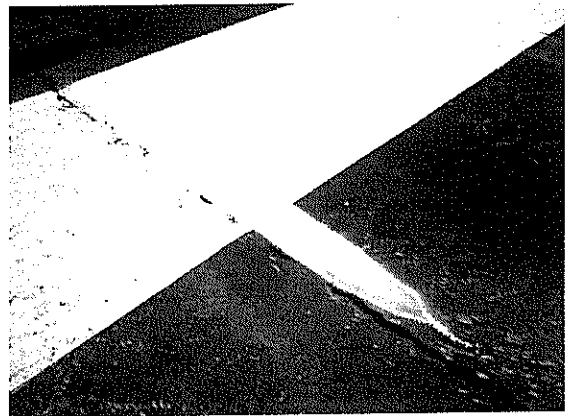
Fotografía N°94 de 29/03/2012: Aeródromo Villa Portales. Falta de cubrimiento y uniformidad en señales de umbral de pista.

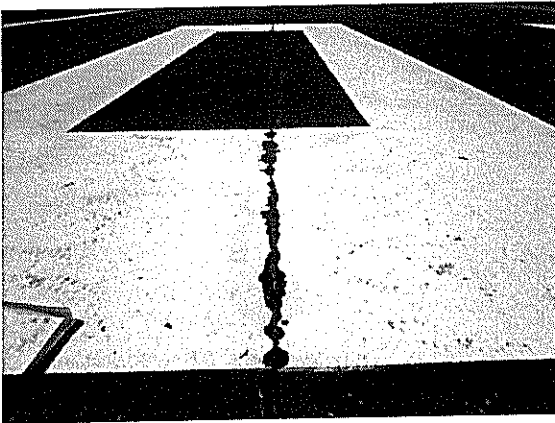
Fotografía N°95 de 29/03/2012: Aeródromo Villa Portales. Falta de cubrimiento y uniformidad en señales de umbral de pista.

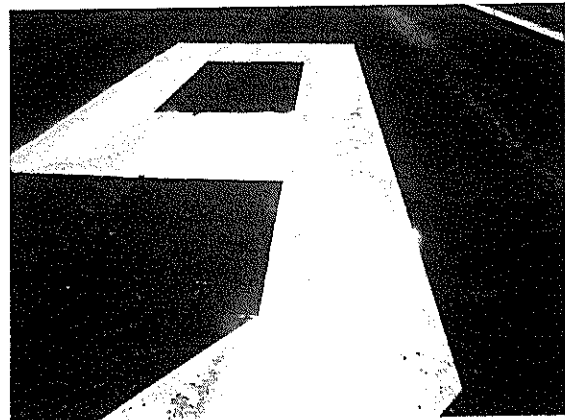
Fotografía N°96 de 29/03/2012: Aeródromo Villa Portales. Falta de uniformidad en señales de umbral de pista.

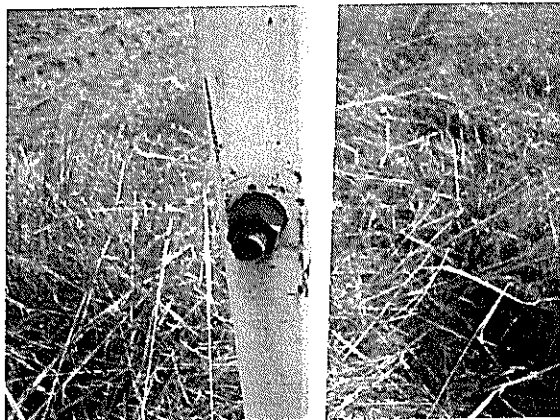
Fotografía N°103 de 28/03/2012: Aeródromo de Traiguén. Cataviento norte. Presencia de óxido en mástil y pernos de sujeción.

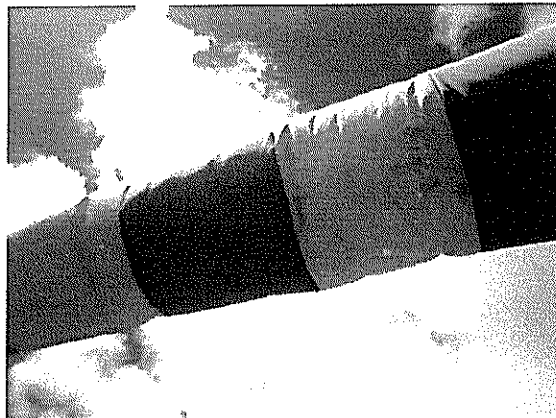
Fotografía N°104 de 28/03/2012: Aeródromo de Traiguén. Cataviento norte. Orificios en manga de nylon.

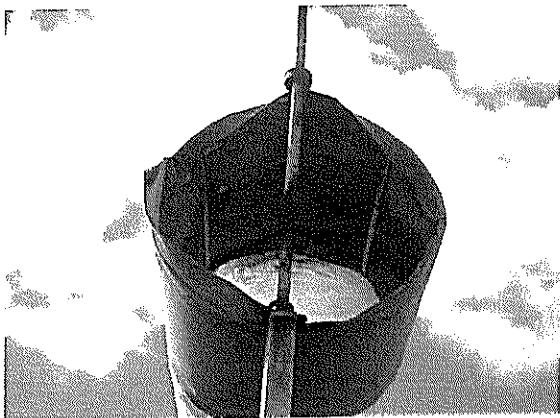
Fotografía N°105 de 28/03/2012: Traiguén. Cataviento norte. Óxido en rodamiento y canastillo metálico. Manga de nylon sin afianzar a canastillo metálico y con humedad en su interior.

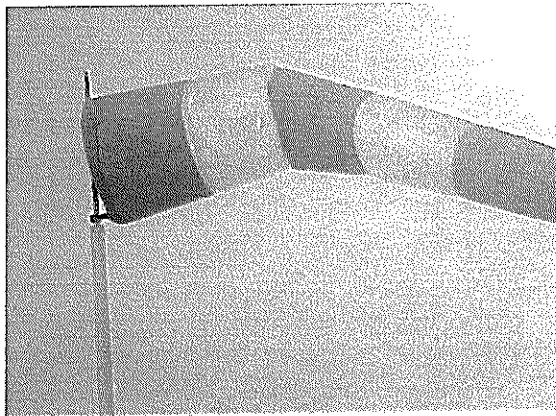
Fotografía N°106 de 28/03/2012: Traiguén. Cataviento Sur. Orificios en manga de nylon y presencia de óxido en rodamientos, canastillo metálico y pernos de sujeción.

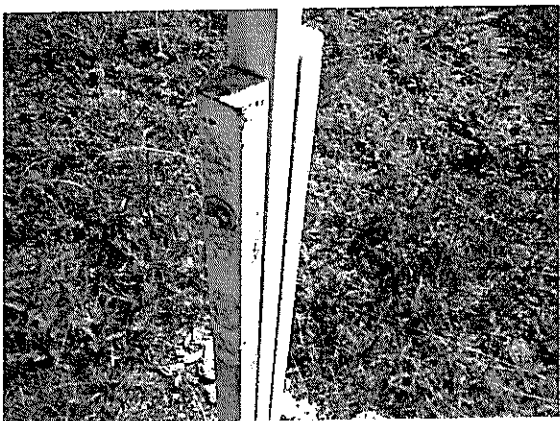
Fotografía N°107 de 29/03/2012: Villa Portales. Cataviento norte. Presencia de óxido en mástil y pernos de sujeción.

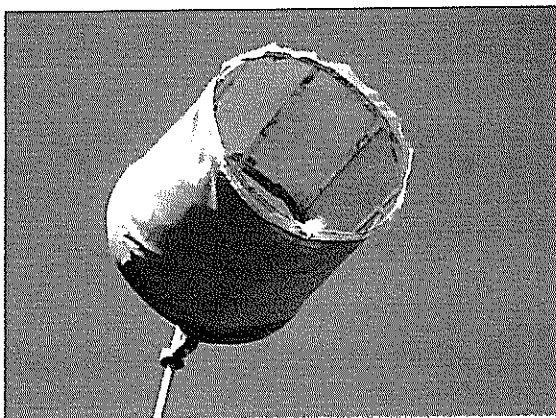
Fotografía N°108 de 29/03/2012: Villa Portales. Cataviento norte. Ausencia de manga de nylon indicadora de la dirección del viento. Óxido en canastillo

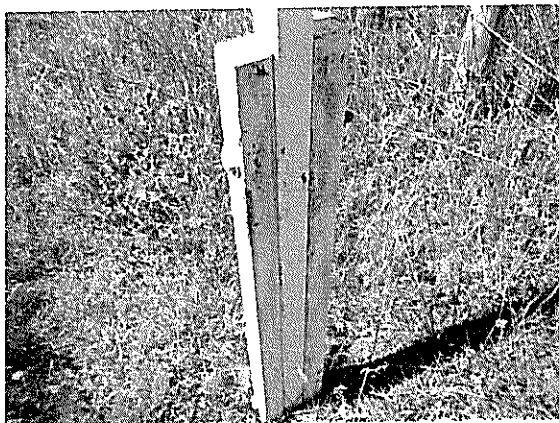
Fotografía N°109 de 29/03/2012: Villa Portales. Cataviento sur. Presencia de óxido en mástil y pernos.

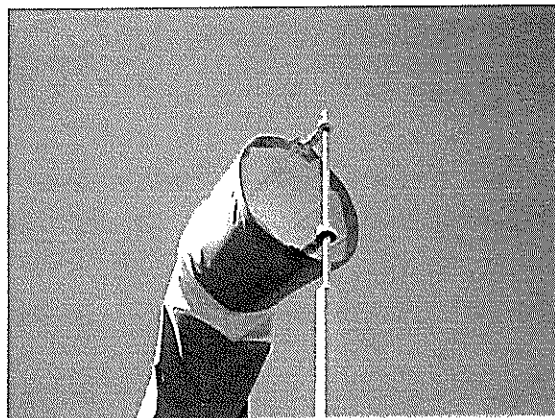
Fotografía N°110 de 29/03/2012: Villa Portales. Cataviento sur. Presencia de óxido en el rodamiento del canastillo.

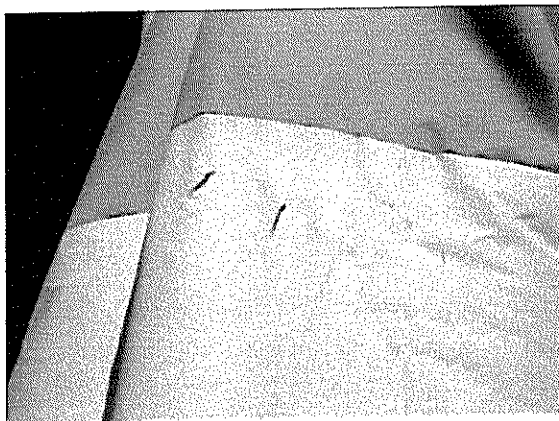
Fotografía N°111 de 29/03/2012: Aeródromo Villa Portales. Cataviento sur. Orificios en manga de nylon.

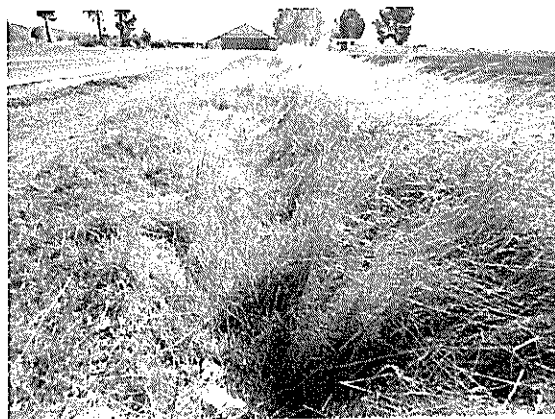
Fotografía N°112 de 28/03/2012: Aeródromo de Traiguén. Falta de limpieza en fosos de evacuación de aguas lluvias paralelo a calle de rodaje y pista

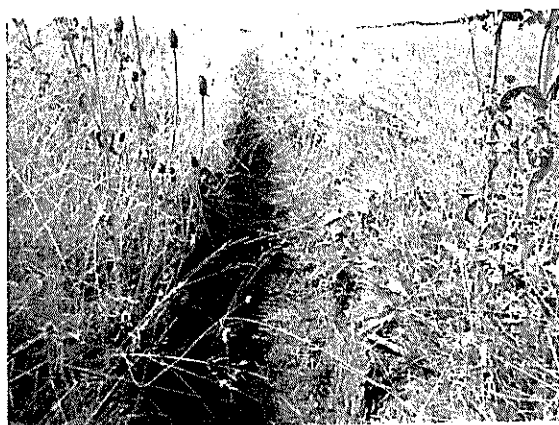
Fotografía N°113 de 28/03/2012: Aeródromo de Traiguén. Falta de limpieza en fosos de evacuación de aguas lluvias paralelo a calle de rodaje y pista.

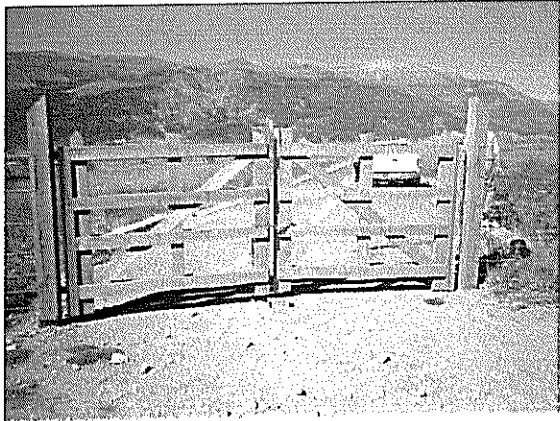
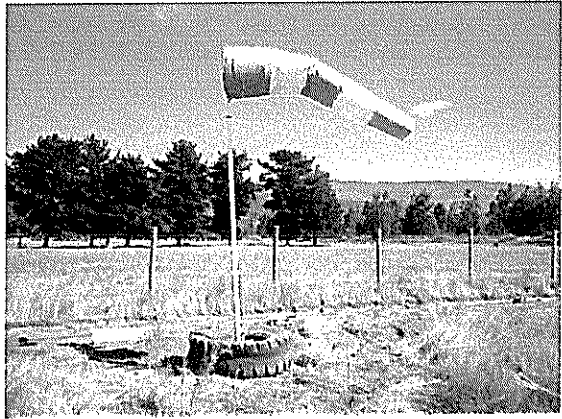
<p>Fotografía N°115 de 29/03/2012: Aeródromo Villa Portales. Falta de aplicación de pintura blanca y roja en portón de acceso.</p>	<p>Fotografía N°116 de 28/03/2012: Aeródromo Los Confinos de Angol. Cataviento poniente. Mástil sin rigidizar a su base.</p>

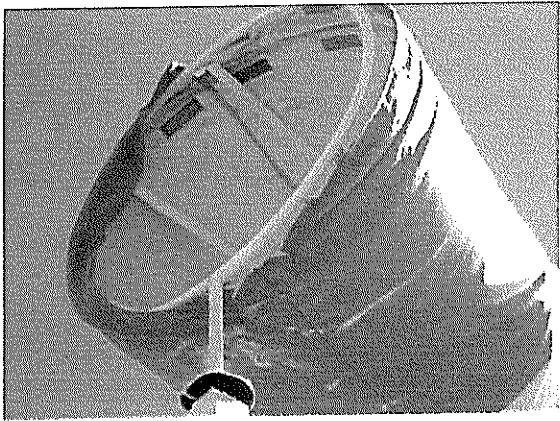
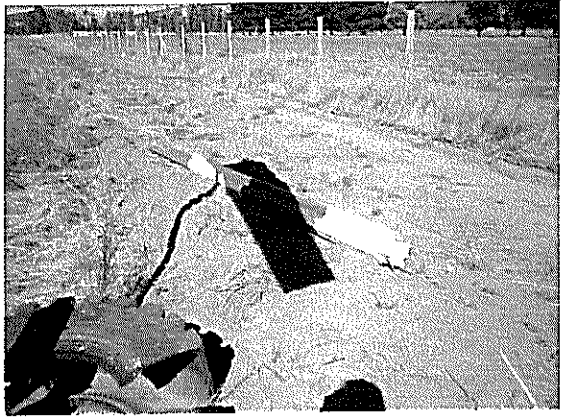
<p>Fotografía N°117 de 28/03/2012: Angol. Cataviento poniente. Manga de nylon sin afianzar a su canastillo metálico.</p>	<p>Fotografía N°118 de 28/03/2012: Angol. Cataviento poniente. Antiguo mástil de cataviento botado a un costado del nuevo indicador de viento.</p>

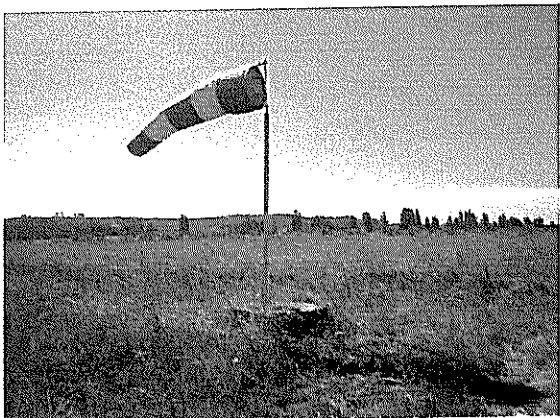
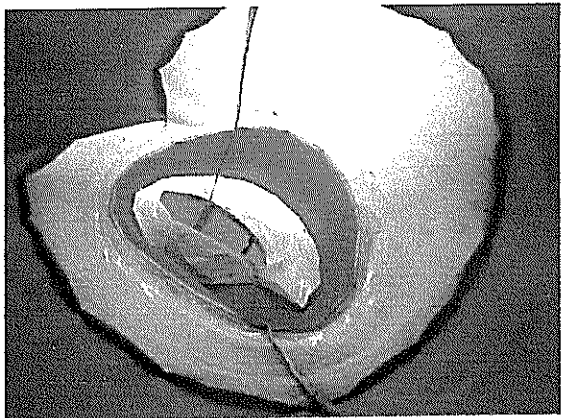
<p>Fotografía N°119 de 28/03/2012: Angol. Cataviento oriente. Mástil sin rigidizar a su base.</p>	<p>Fotografía N°120 de 28/03/2012: Angol. Cataviento oriente. Orificios en manga de nylon.</p>

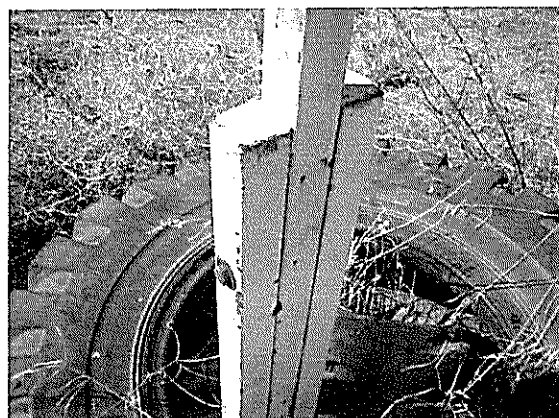
Fotografía N°122 de 28/03/2012: Angol. Cataviento oriente. Presencia de óxido en mástil metálico y pernos de sujeción.

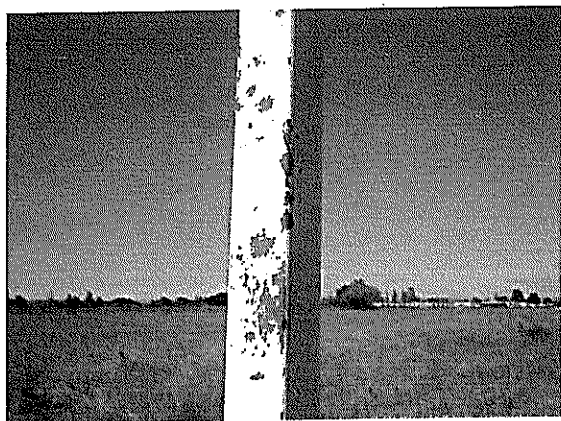
Fotografía N°123 de 28/03/2012: Aeródromo Los Confines de Angol. Cataviento oriente. Pintura descascarada en mástil metálico.

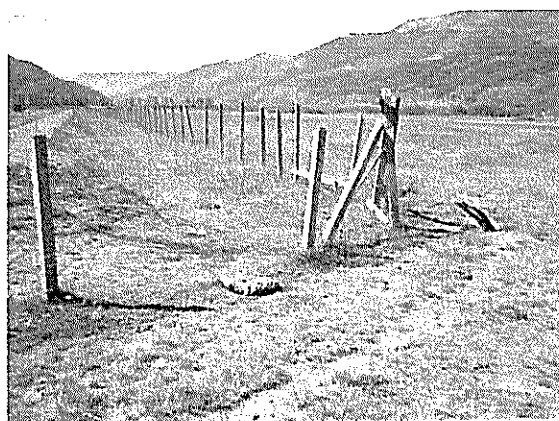
Fotografía N°124 de 29/03/2012: Aeródromo Villa Portales. Aberturas en cerco perimetral oriente y norte del aeródromo.

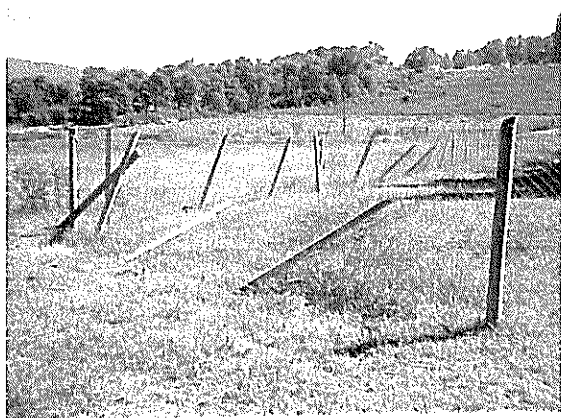
Fotografía N°125 de 29/03/2012: Aeródromo Villa Portales. Aberturas en cerco perimetral oriente y norte del aeródromo.

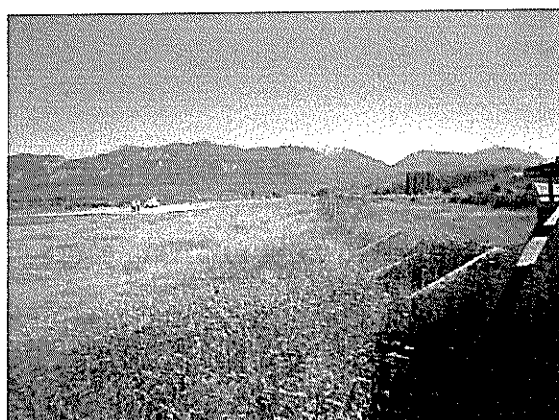
Fotografía N°126 de 29/03/2012: Aeródromo Villa Portales. Aberturas en cerco perimetral oriente del aeródromo.

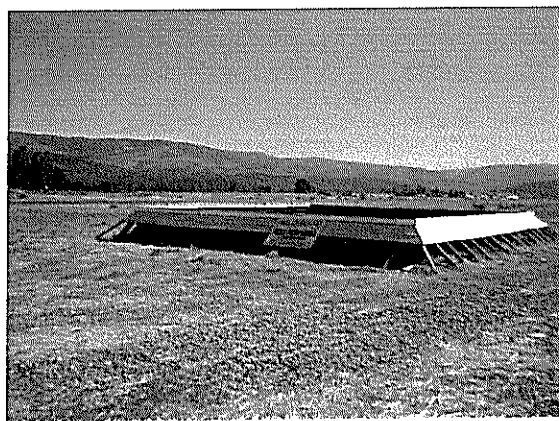
Fotografía N°130 de 28/03/2012: Aeródromo Los Confines de Angol. Fosa de 3 metros de profundidad dentro de la franja de seguridad de la pista.

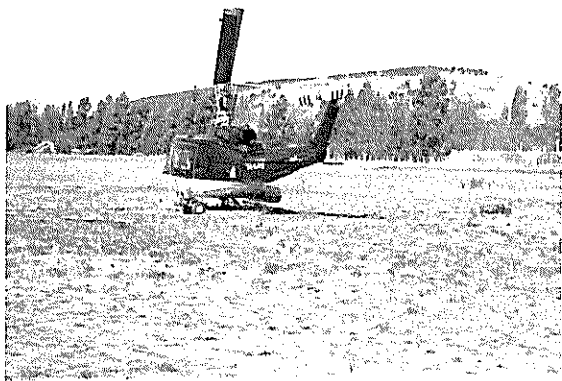
Fotografía N°131 de 28/03/2012: Aeródromo Los Confines de Angol. Helipuerto improvisado dentro de la franja de seguridad de la pista.

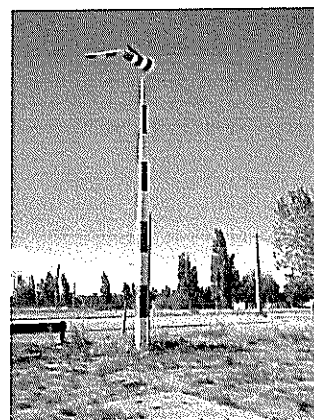
Fotografía N°132 de 28/03/2012: Aeródromo Los Confines de Angol. Indicador del viento no se ajusta a lo indicado en circular DAC 14 00 004 D.

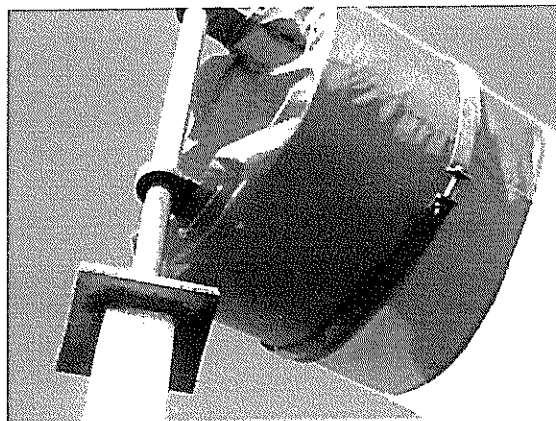
Fotografías N^{os} 1 y 2 de 05/03/2012: Aeródromo de Pupelde. Costado oriente. Presencia de óxido en pernos de sujeción, rodamiento, canastillo metálico y mástil. Falta de mantención de pintura en mástil metálico bicolor.

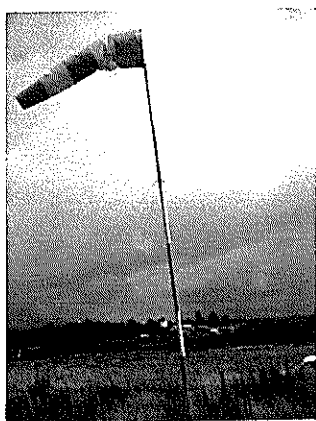
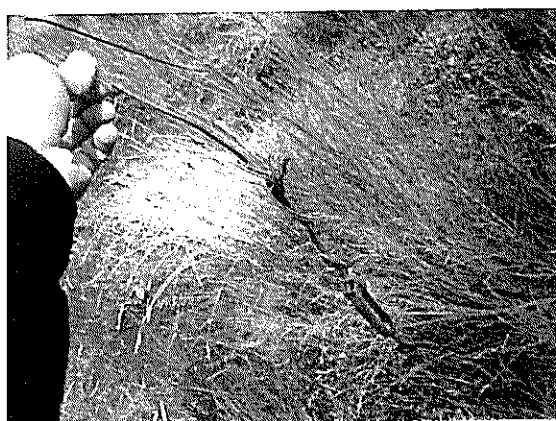
Fotografías N^{os} 3 y 4 de 06/03/2012: Aeródromo de Quellón. Costado oriente. Cataviento desplomado y con presencia de óxido y falta de tensión en sus piolas.
