CONTRALORÍA GENERAL DE LA REPÚBLICA
DIVISIÓN DE INFRAESTRUCTURA Y REGULACIÓN
SUBDIVISIÓN DE AUDITORÍA
COMITÉ DE AUDITORÍA DE OBRAS PÚBLICAS

IV. OBSERVACIONES DE SEGURIDAD Y NORMATIVA TÉCNICA SOBRE AERÓDROMOS

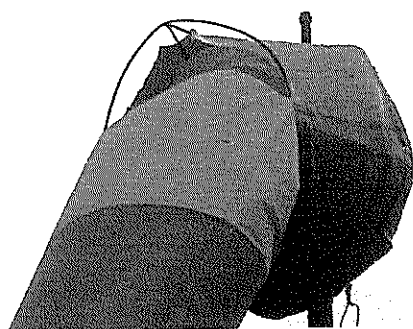
Fotografías N^{os} 5 y 6 de 06/03/2012: Aeródromo de Quellón. Costado poniente. Manga de cataviento rasgada. Canastillo metálico y rodamiento con óxido.

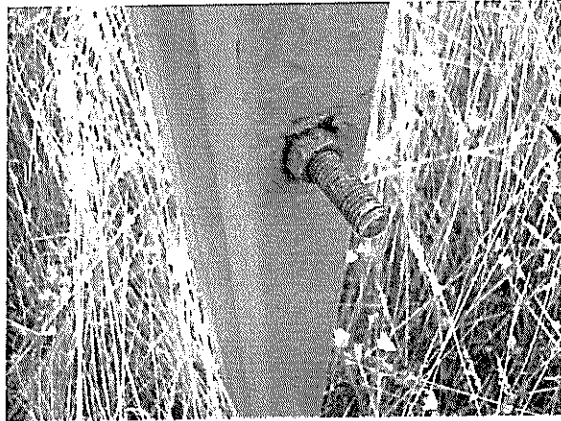
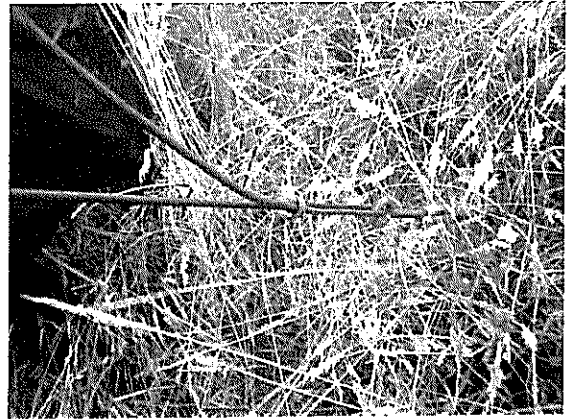
Fotografías N^{os} 7 y 8 de 06/03/2012: Aeródromo de Quellón. Costado poniente. Pernos de sujeción y piolas con óxido.

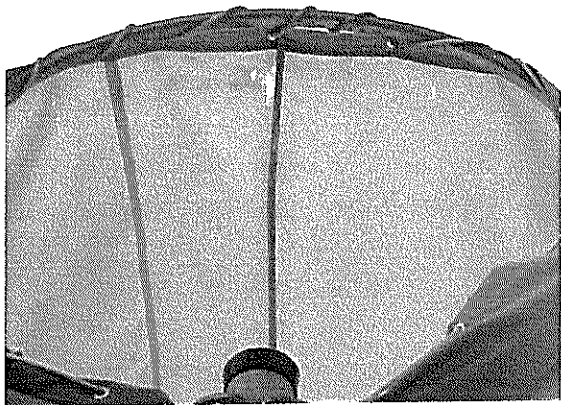
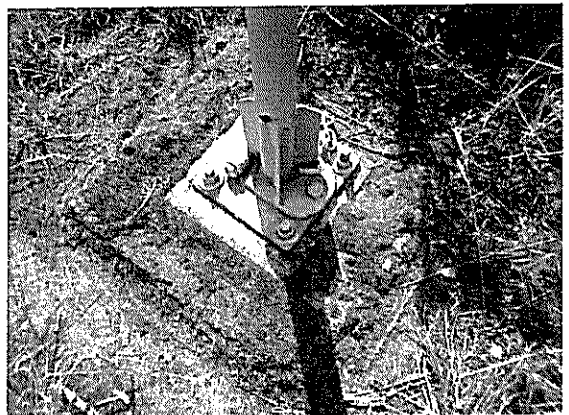
Fotografías N^{os} 9 y 10 de 07/03/2012: Aeródromo de Tolquien. Costado oriente. Manga de cataviento rasgada y con presencia de óxido en la base del mástil.

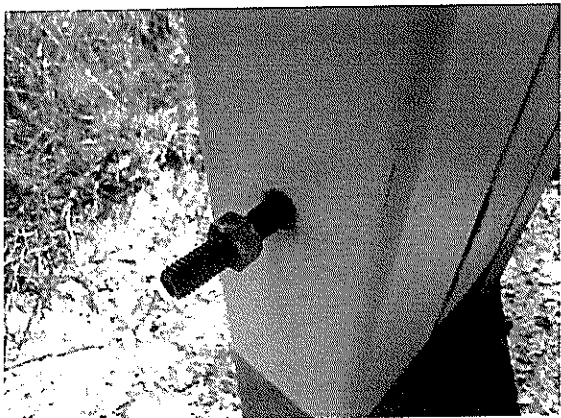
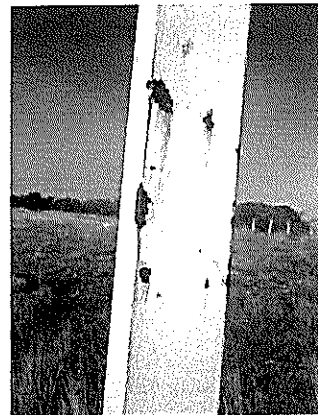
Fotografías N^{os} 11 y 12 de 07/03/2012: Aeródromo de Tolquien. Costado poniente. Pernos de mástil oxidados y sueltos. Mástil con presencia de óxido.

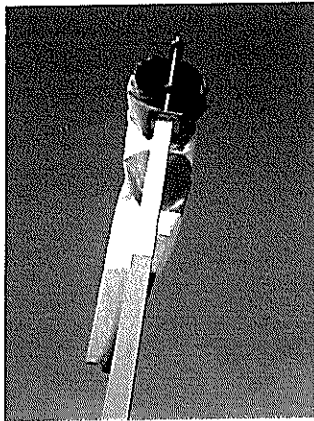
Fotografía N°13 de 07/03/2012: Aeródromo de Tolquien. Costado poniente. Canastillo metálico y rodamiento oxidado.

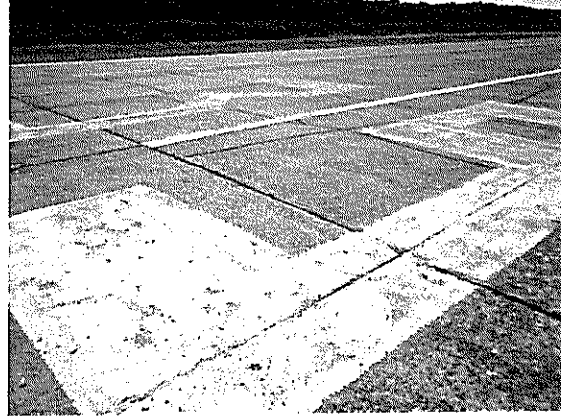
Fotografía N°14 de 05/03/2012: Aeródromo de Pupelde. Falta de uniformidad y cubrimiento de pintura en señal designadora de pista.

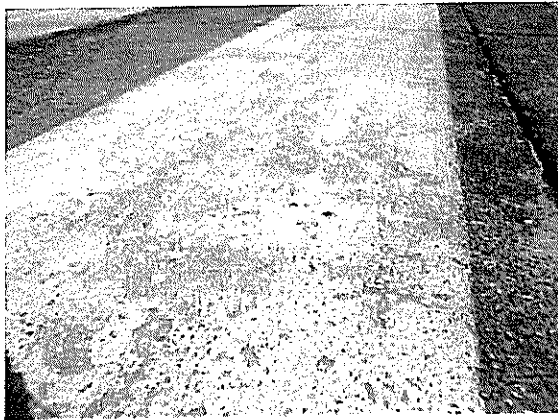
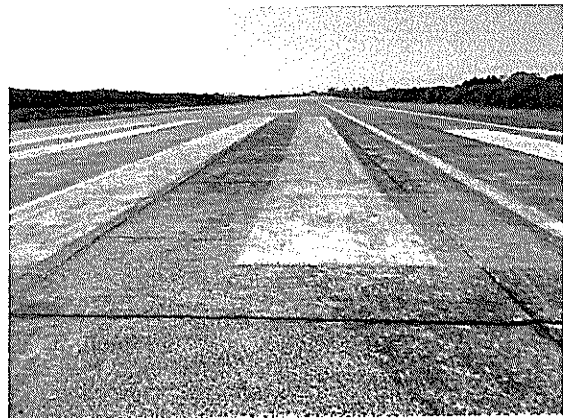
Fotografías N°s 15 y 16 de 05/03/2012: Aeródromo de Pupelde. Falta de uniformidad y cubrimiento de pintura en umbrales de pista.

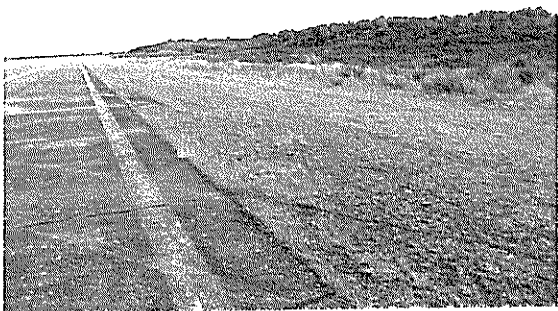
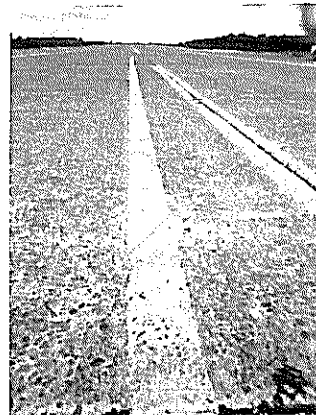
Fotografías N°s 17 y 18 de 05/03/2012: Aeródromo de Pupelde. Falta de uniformidad y cubrimiento de pintura en borde y eje de pista.

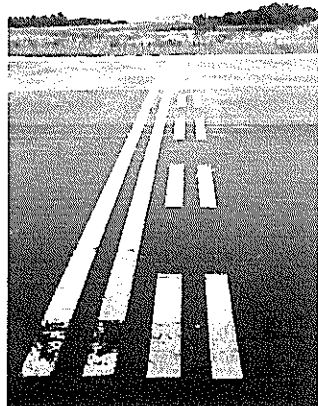
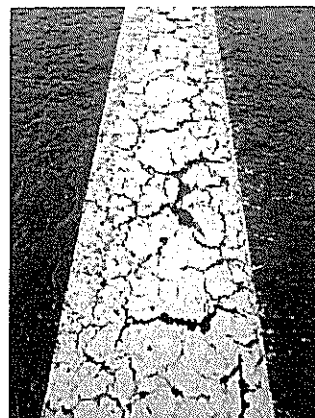
Fotografías N^{os} 19 y 20 de 06/03/2012: Aeródromo de Quellón. Descascaramiento de pintura en señal designadora de espera de acceso a pista.

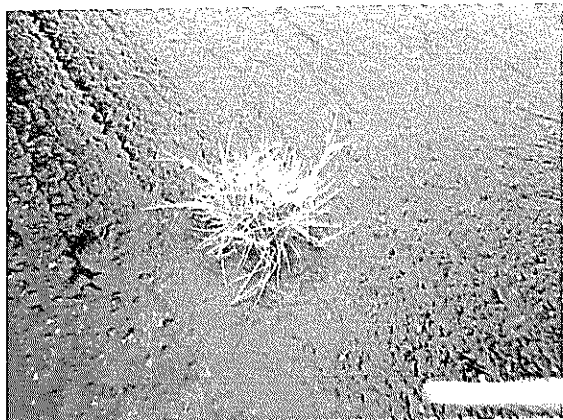
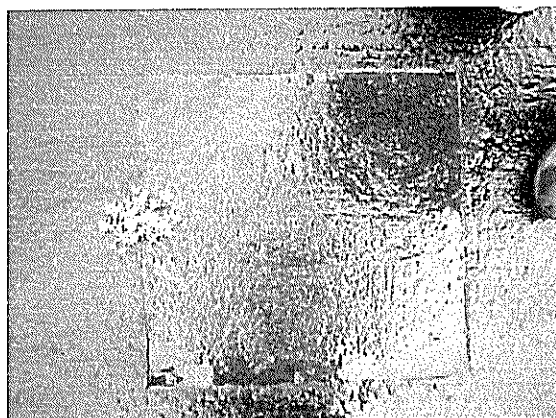
Fotografías N^{os} 25 y 26 de 06/03/2012: Aeródromo de Quellón. Presencia de vegetación en bacheos entre los 500 metros y 1.150 metros de la pista.

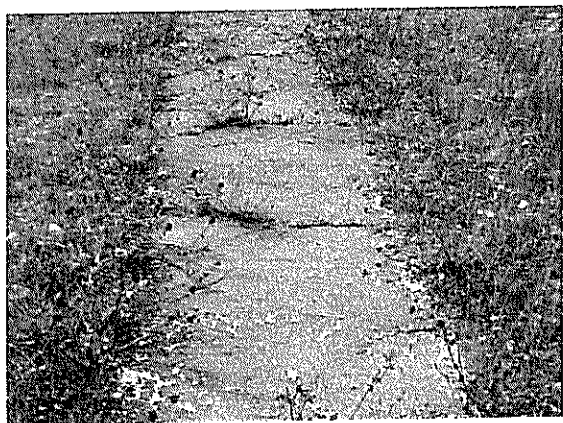
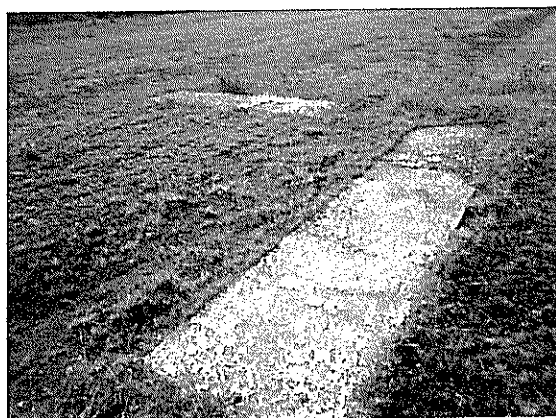
Fotografías N^{os} 27 y 28 de 05/03/2012: Aeródromo de Pupelde. Falta de mantención de pintura y material inerte alrededor de las balizas. Además, se observaron balizas erosionadas.

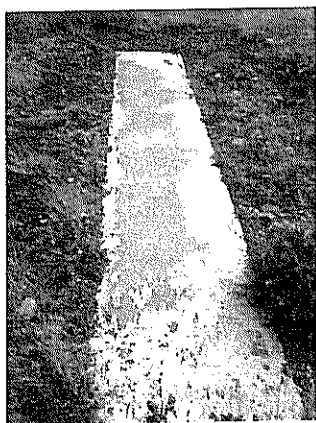
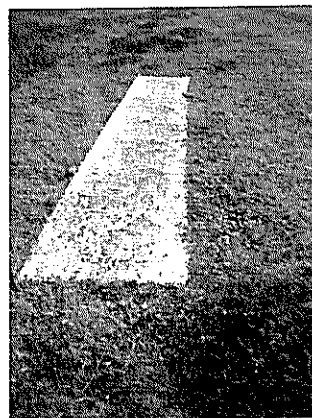
Fotografías N^{os} 29 y 30 de 07/03/2012: Aeródromo de Tolquien. Falta de cubrimiento de pintura y mantención de material inerte alrededor de balizas.

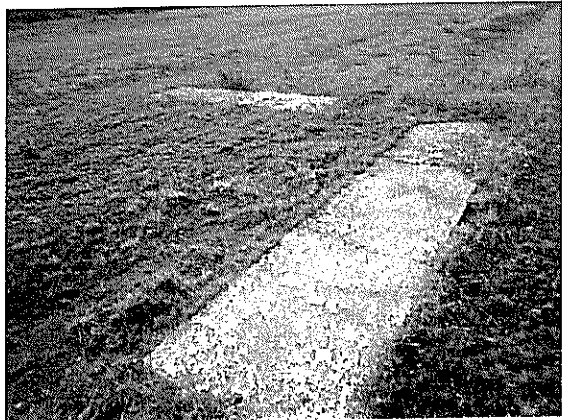
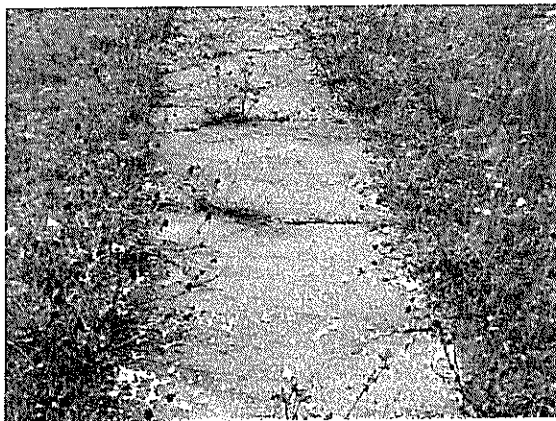
Fotografías N^{os} 37 y 38 de 05/03/2012: Aeródromo de Pupelde. Balizas erosionadas.

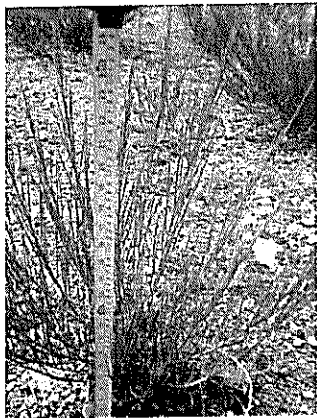
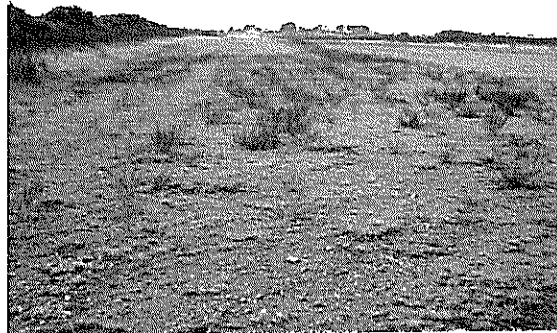
Fotografías N^{os} 39 y 40 de 05/03/2012: Aeródromo de Pupelde. Pista de ripio con vegetación. En algunos sectores vegetación con altura de 60 cm.

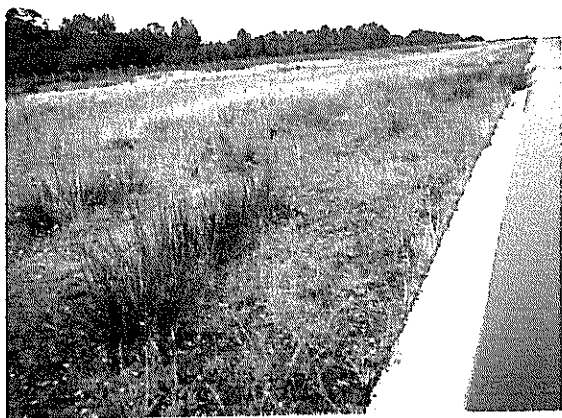
Fotografía N^o 41 de 06/03/2012: Aeródromo de Quellón. Falta de mantención de roce en la franja de seguridad de la pista.

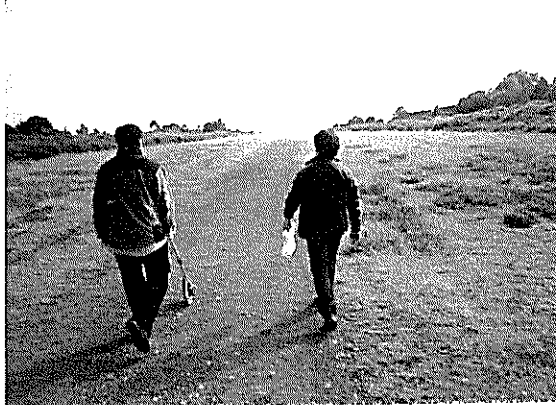
Fotografía N^o 42 de 07/03/2012: Aeródromo de Tolquén. Falta de mantención de roce en la pista de ripio.

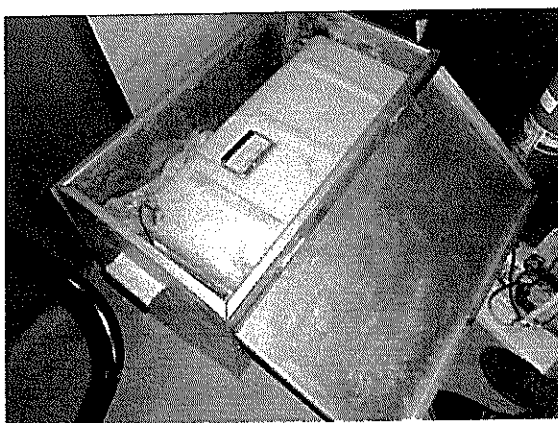
Fotografía N°45 de 08/03/2012: Aeródromo Cañal Bajo. Almacenamiento de densímetro nuclear.

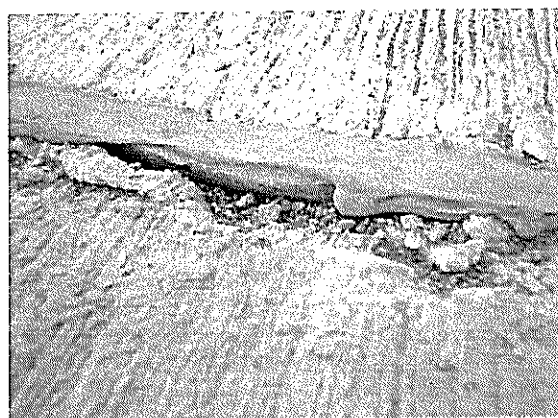
Fotografía N°46 de 08/03/2012: Aeródromo Cañal Bajo. Material sellante al descubierto.

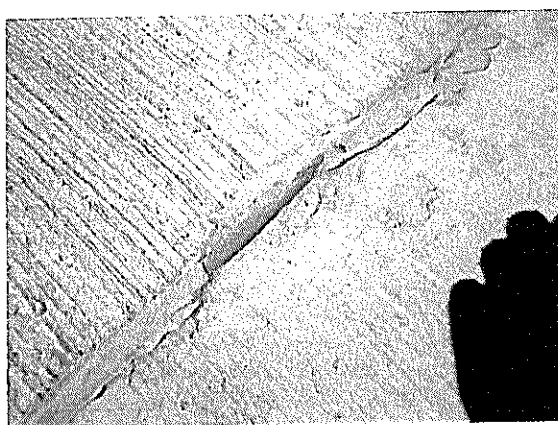
Fotografía N°47 de 08/03/2012: Aeródromo Cañal Bajo. Material sellante al descubierto.

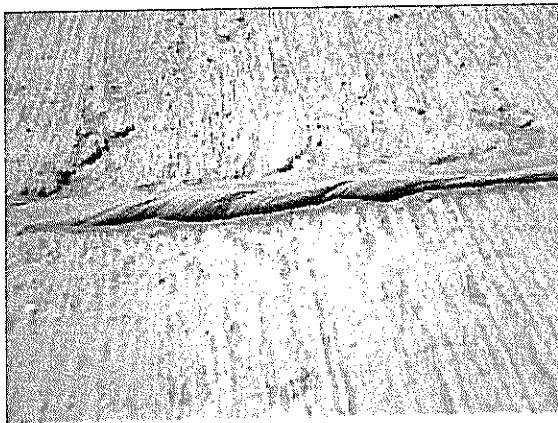
Fotografía N°51 de 08/03/2012: Aeródromo Cañal Bajo. Exceso de material sellante.

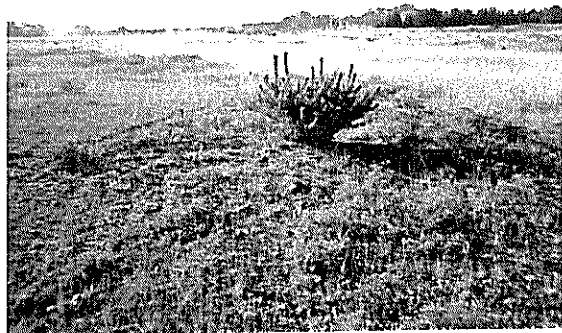
Fotografías N°55 y 56 de 08/03/2012: Aeródromo Cañal Bajo. Presencia de arbustos en sector de franja de seguridad.

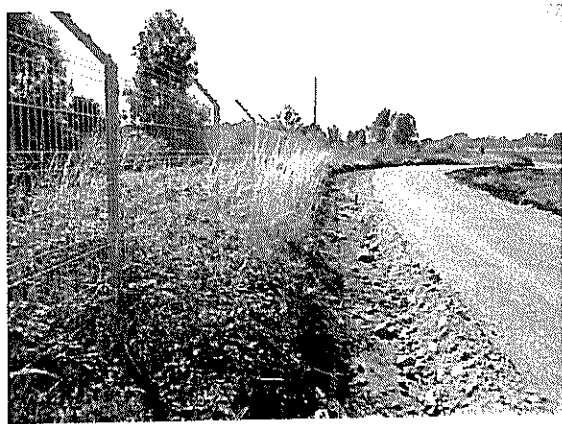
Fotografía N°57 de 08/03/2012: Aeródromo Cañal Bajo. Falta de mantención de cerco perimetral tipo OACI.

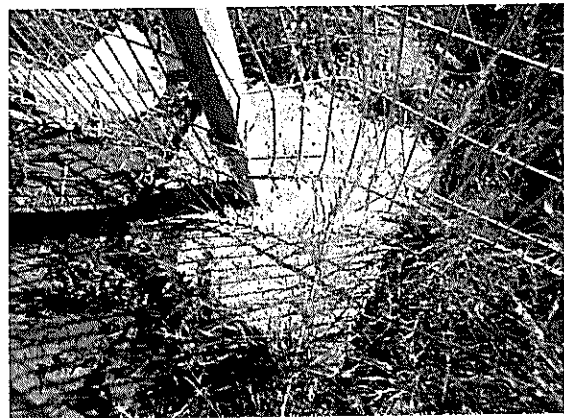
Fotografía N°58 de 08/03/2012: Aeródromo Cañal Bajo. Cerco perimetral tipo OACI doblado.

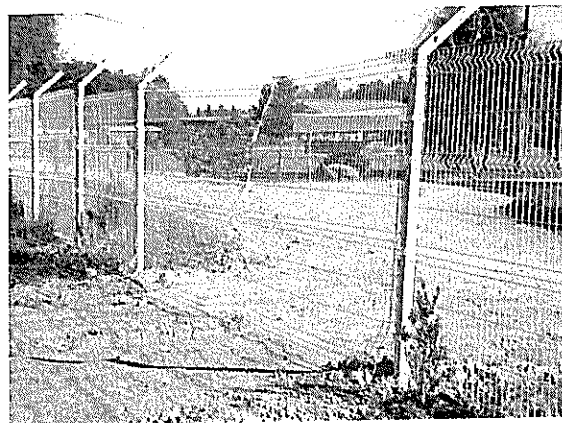
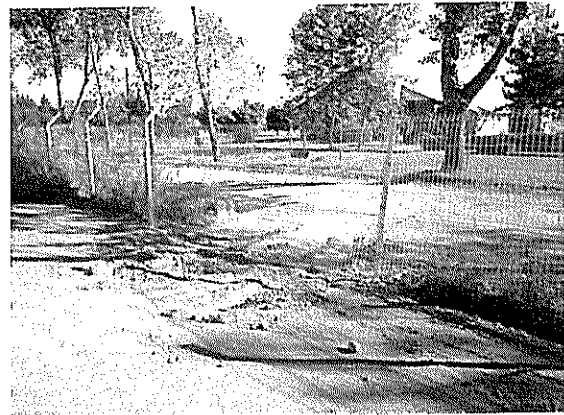
Fotografías N°59 y 60 de 08/03/2012: Aeródromo Cañal Bajo. Ausencia de postes de cerco perimetral.

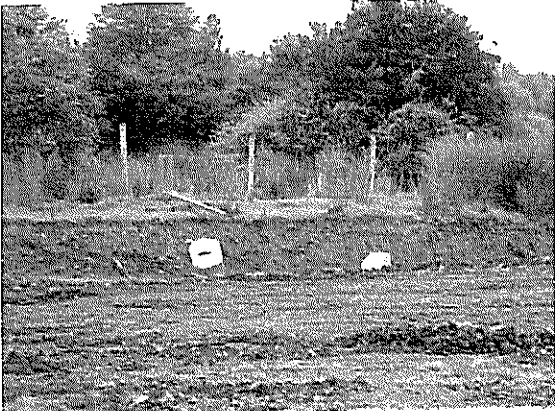
<p>Fotografía N°1 de 15/03/2012: Aeródromo de Puyuhuapi. Cataviento no instalado.</p>	<p>Fotografía N°2 de 15/03/2012: Aeródromo de Puyuhuapi. Cataviento sur.</p>

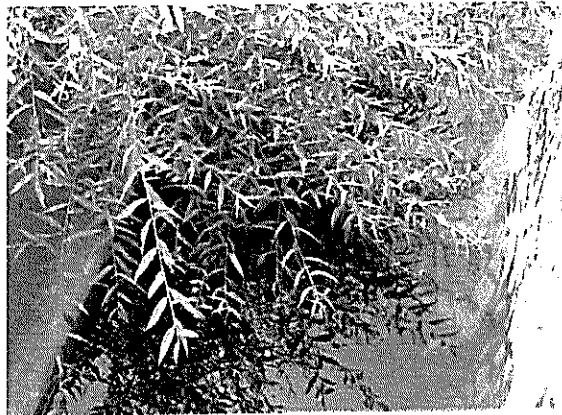
Fotografía N^o9 de 14/03/2012: Aeródromo Lago Verde. Falta de limpieza y desmalezado de foso.

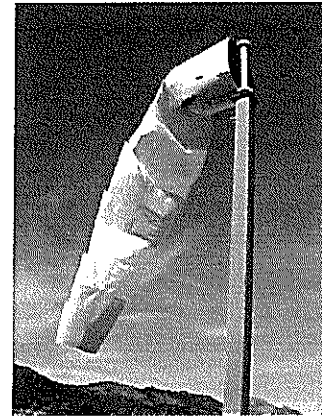
Fotografía N°14 de 14/03/2012: Aeródromo Lago Verde. Manga con aberturas.

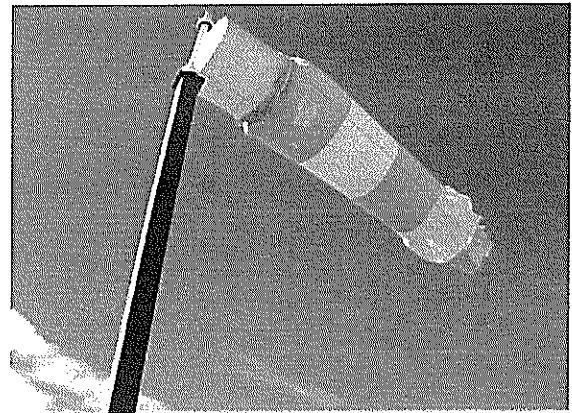
Fotografía N°16 de 16/03/2012: Aeródromo de Puerto Ibáñez. Manga con aberturas.

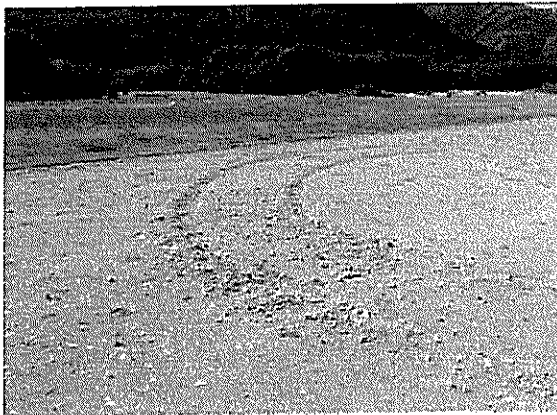
Fotografía N°17 de 14/03/2012: Aeródromo Lago Verde. Irregularidades en superficie de pista.

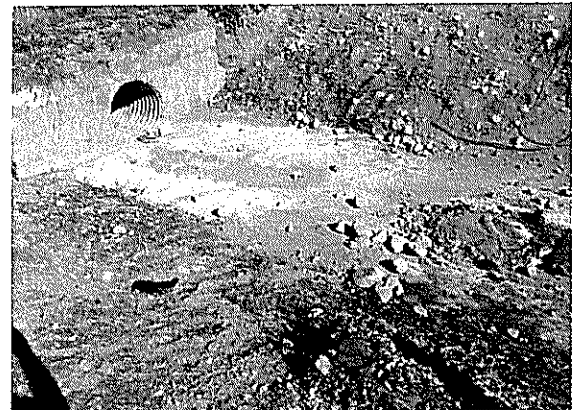
Fotografía N°18 de 09/03/2012: Aeródromo Teniente Vidal. Escombros y basura.

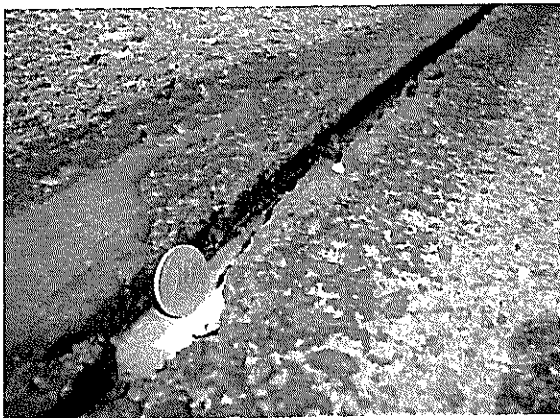
Fotografía N°3 de 28/02/2012: Aeródromo Teniente Gallardo. Profundidad de sello excesiva.	Fotografía N°4 de 28/02/2012: Aeródromo Teniente Gallardo. Profundidad de sello excesiva.

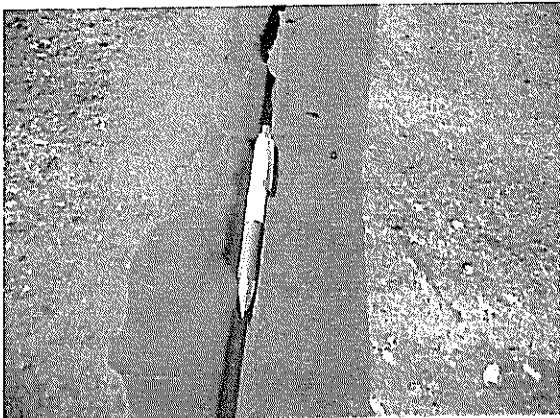
Fotografía N°5 de 28/02/2012: Aeródromo Teniente Gallardo. Profundidad de sello excesiva.	Fotografía N°6 de 28/02/2012: Aeródromo Teniente Gallardo. Presencia de burbujas de aire en sellos.

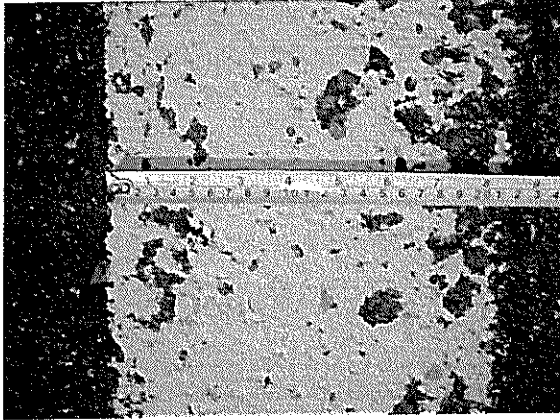
Fotografía N°13 de 28/02/2012: Aeródromo Teniente Gallardo. Demarcaciones que no cumplen con la configuración.

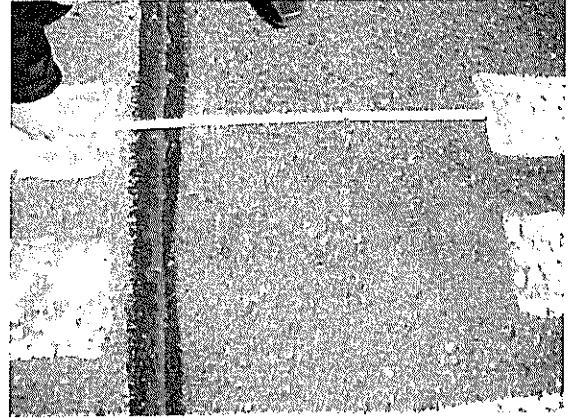
Fotografía N°14 de 28/02/2012: Aeródromo Teniente Gallardo. Demarcaciones que no cumplen con la configuración.

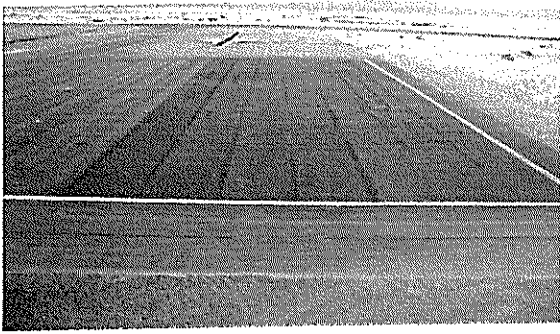
Fotografías N°s 15 y 16 de 28/02/2012: Aeródromo Teniente Gallardo. Señales de puestos de estacionamientos sin demarcación.

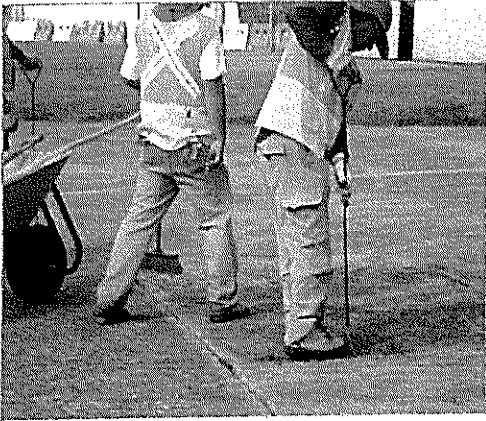
<p>Fotografía N°1 de 21/02/2012: Aeródromo Las Marías. Trabajador sin guantes de seguridad.</p>	<p>Fotografía N°2 de 21/02/2012: Aeródromo Las Marías. Letrero de obra.</p>

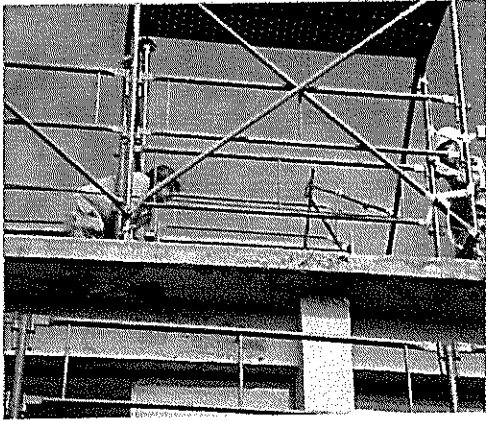
<p>Fotografía N°3 de 21/02/2012: Aeródromo Las Marías. Trabajador sin casco de seguridad.</p>	<p>Fotografía N°4 de 21/02/2012: Aeródromo Las Marías. Falta de mantención de cataviento.</p>

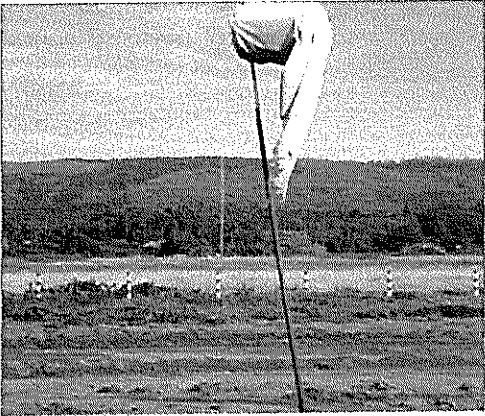
El elemento indicador de la dirección del viento se encontraba desaplomado y con la manga deteriorada, vulnerando el artículo 6.1.1.2 del Reglamento de Aeródromos, que exige que debe estar instalado de modo que indique claramente la dirección del viento en la superficie y sirva como referencia para estimar su velocidad (anexo G, fotografía N°4).
